# Analisi di sicurezza dell'ex SS 511 "Anagnina"

Centro Studi Consiglio Nazionale Ingegneri

La presente relazione riporta i risultati di un'analisi di sicurezza condotta sulla ex SS 511 "Anagnina". Obiettivo dello studio è evidenziare alcune delle problematiche di sicurezza della rete stradale tramite un'indagine condotta in un tronco caratterizzato da elevati indici di incidentalità.

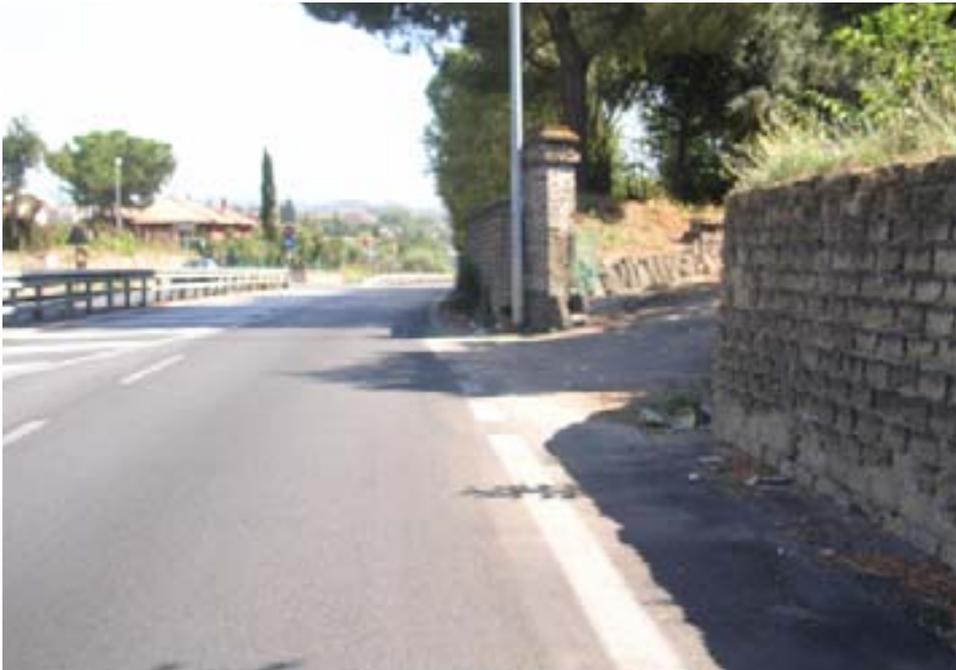
*Fig. 13 - Accesso in curva con limitazioni alla visibilità*

## **Raccomandazione: adeguare le intersezioni e realizzare strade di servizio per il collegamento degli accessi privati**

Si raccomanda di adeguare le intersezioni a raso esistenti, tenendo conto anche dei criteri di sicurezza contenuti nella recente normativa D.M. 19 aprile 2006 *“Norme funzionali e geometriche per la costruzione delle intersezioni stradali”*.

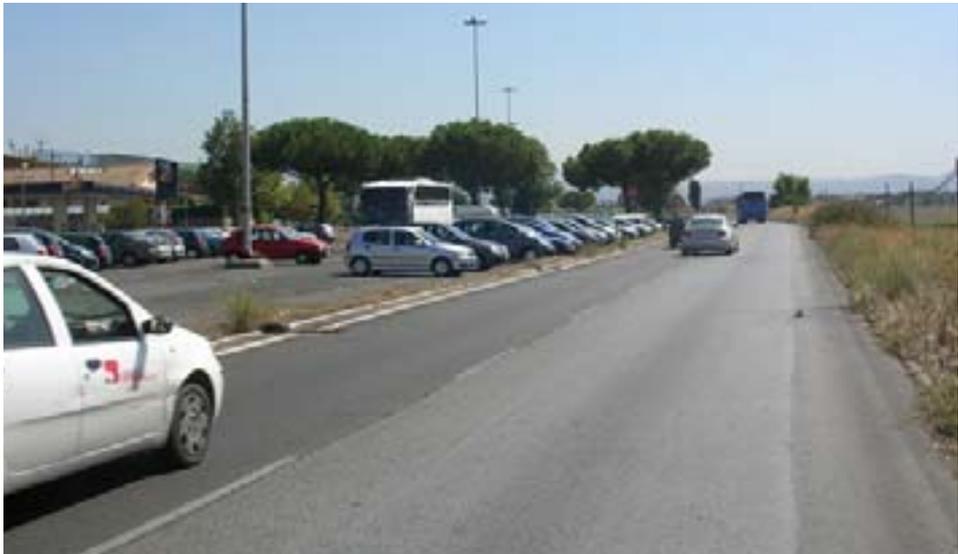
La segnaletica orizzontale è assente (fig. 14) o degradata (fig. 15 e fig. 16).

*Fig. 14 - Striscia di margine assente*

Ciò crea problemi di percezione della geometria, soprattutto di notte e in condizioni atmosferiche avverse, e nei punti più critici del tracciato, come le curve, gli accessi e i dossi. L'assenza e, in misura minore, il degrado della segnaletica contribuiscono all'aumento di tutte le tipologie di incidente.

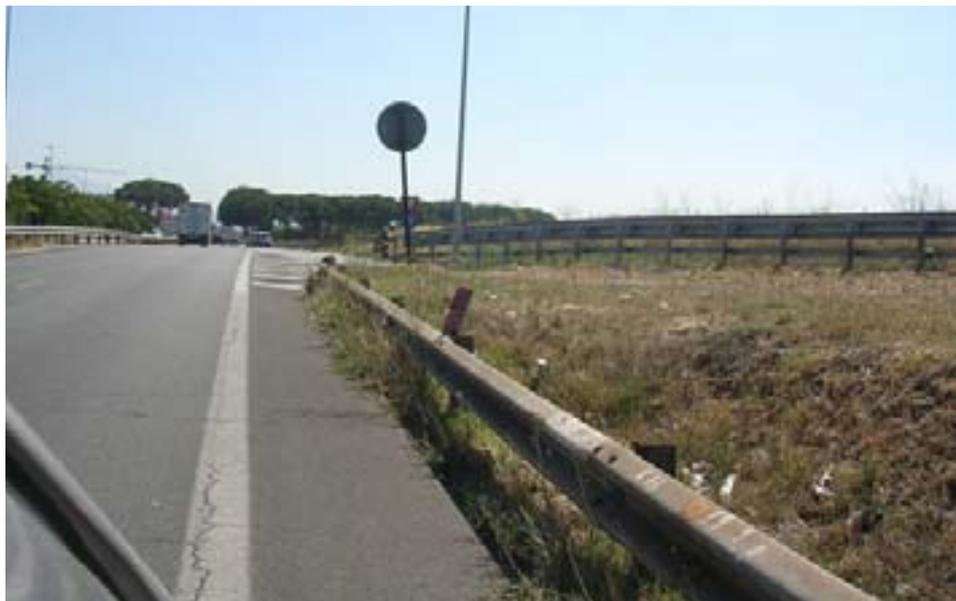
*Fig. 15 - Striscia di margine degradata*

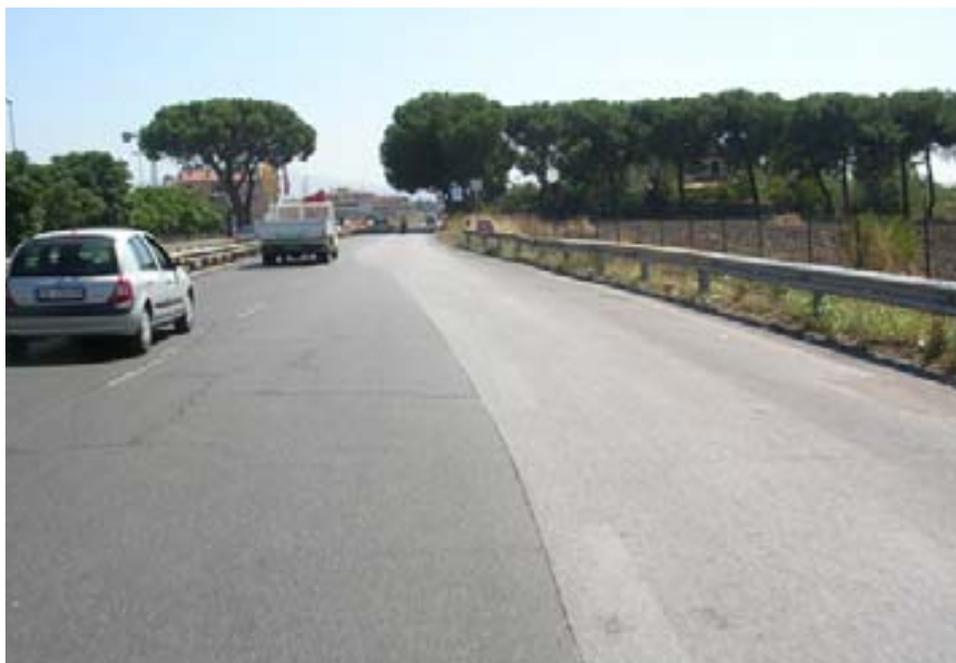
*Fig. 16 - Strisce di margine e di corsia degradate*

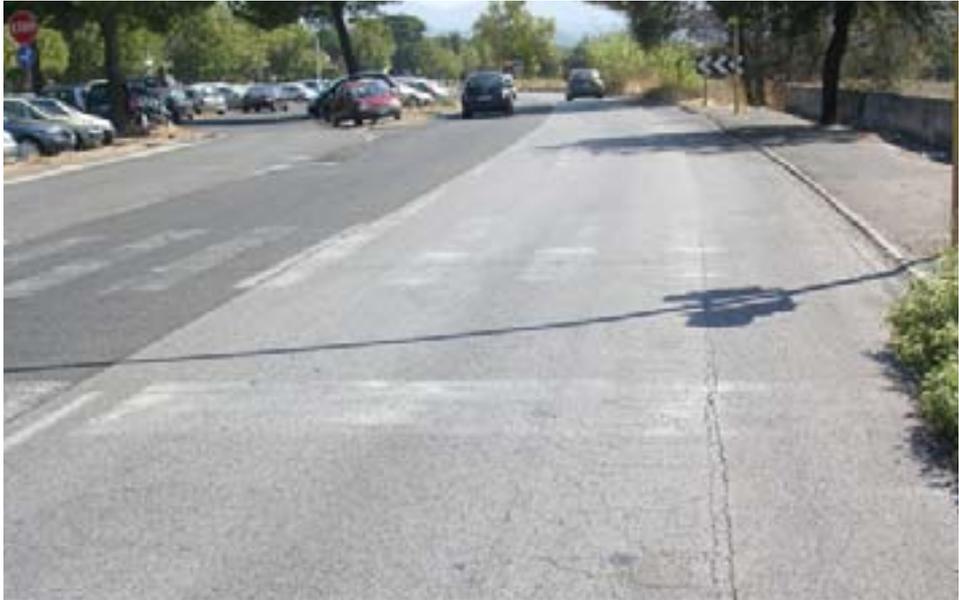
*Fig. 17 - Attraversamento pedonale non visibile*

Gli attraversamenti pedonali non sono sempre accessibili anche alle persone non deambolanti su sedie a ruote, in difformità con quanto prescritto dall'art. 40/11 del Codice. Le zebraature che evidenziano gli attraversamenti pedonali sono estremamente degradate, e di difficile percezione anche di giorno in condizioni di tempo sereno, sia lungo l'asse (fig. 17) che nelle intersezioni (fig. 18).

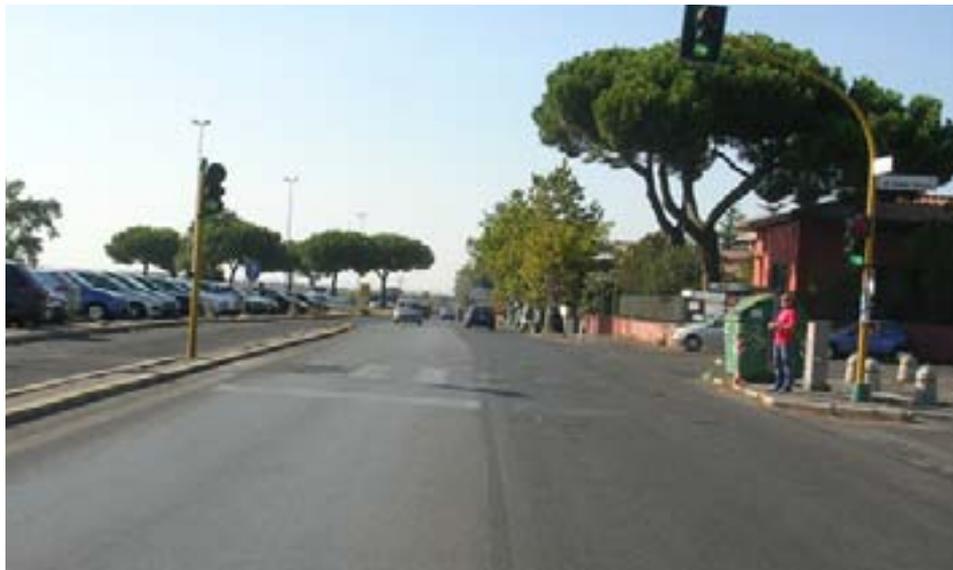
*Fig. 18 - Attraversamento pedonale non visibile*

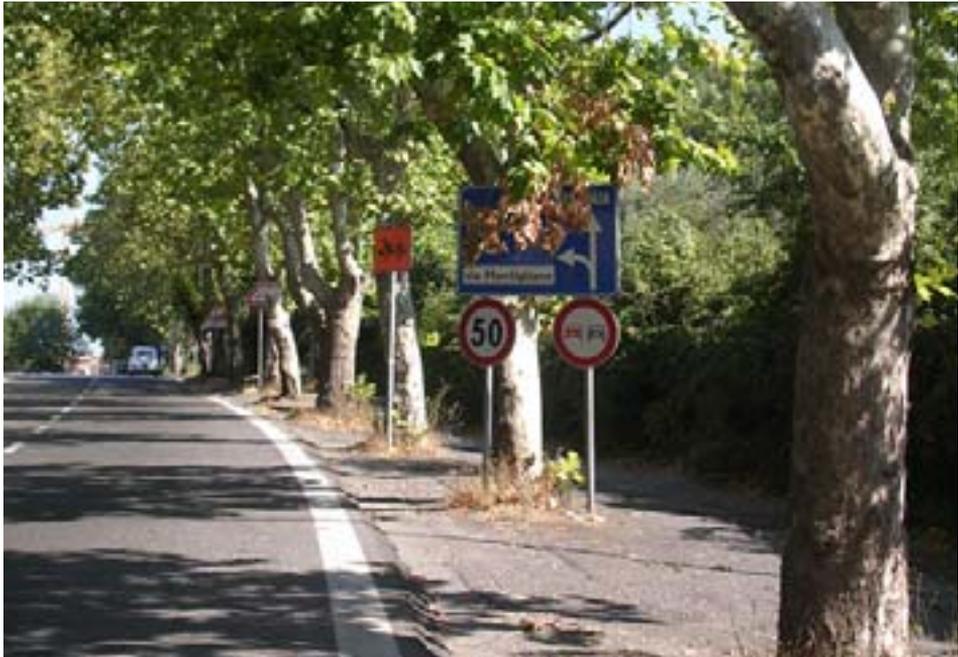
Fig. 21 - Segnale di preavviso nascosto dalla vegetazione

**Raccomandazione: adeguare la segnaletica verticale in accordo ad un piano di segnalamento**

Si raccomanda di realizzare un piano di segnalamento, in ottemperanza all'art. 77 del Regolamento, e di adeguare la segnaletica verticale in base alle indicazioni del piano stesso, rimuovendo i fattori di rischio evidenziati nei paragrafi precedenti.

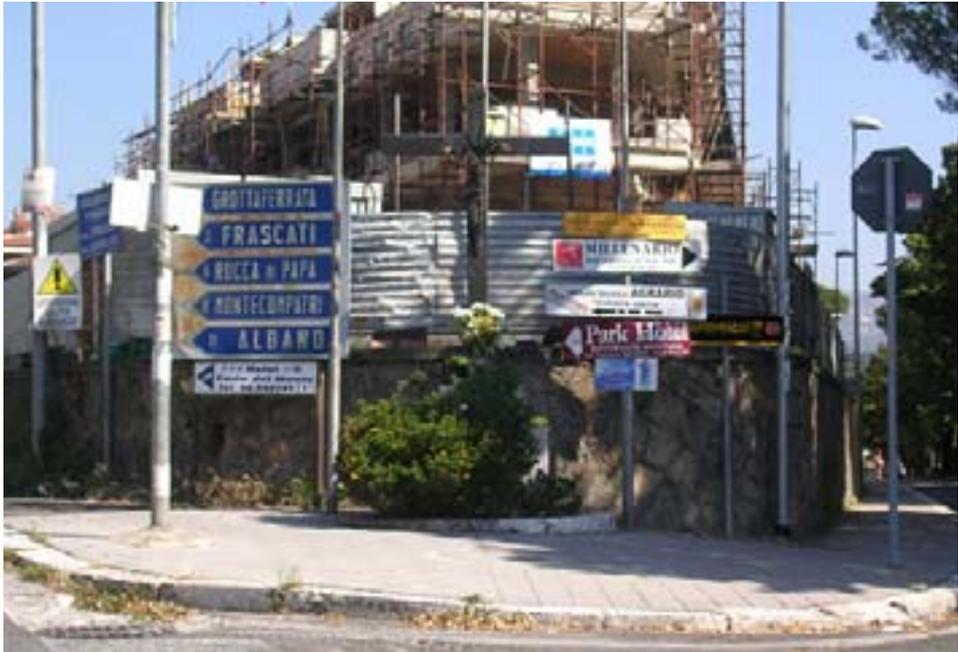
Fig. 22 - Segnali degradati

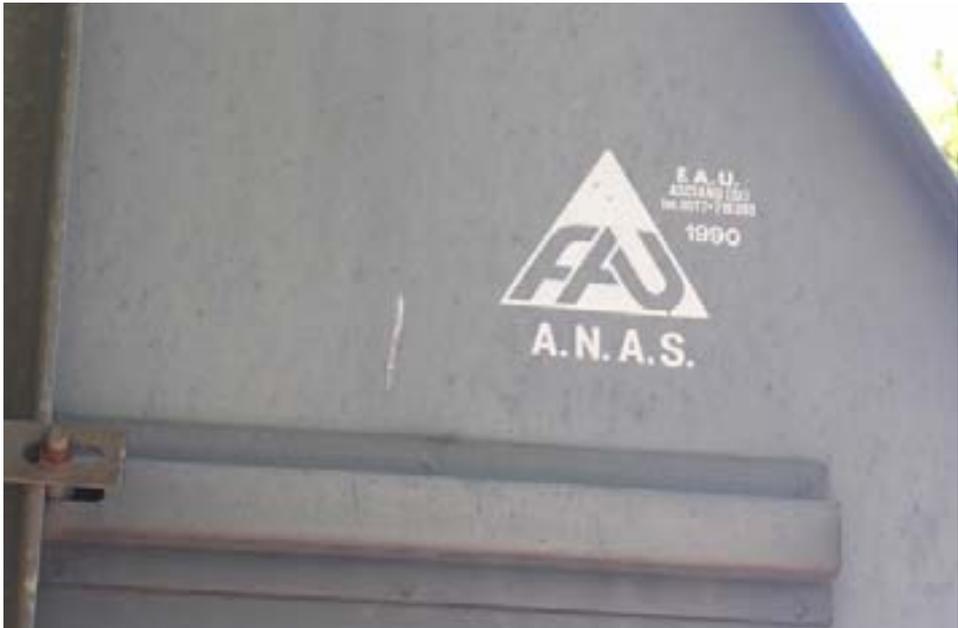
Fig. 23 - Segnale installato da oltre 10 anni

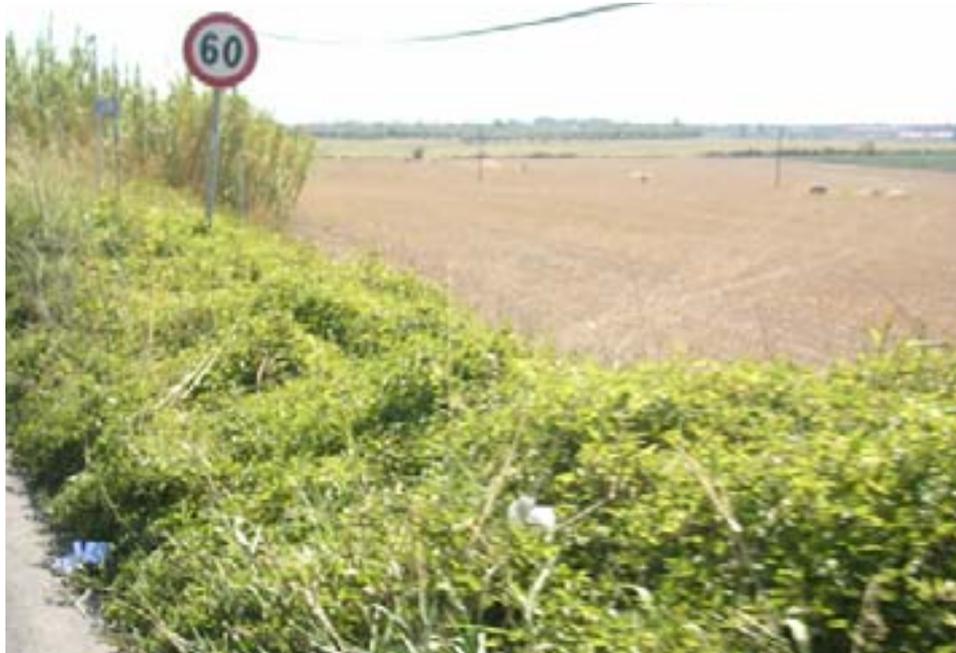
*Fig. 24 - Errata installazione del segnale*

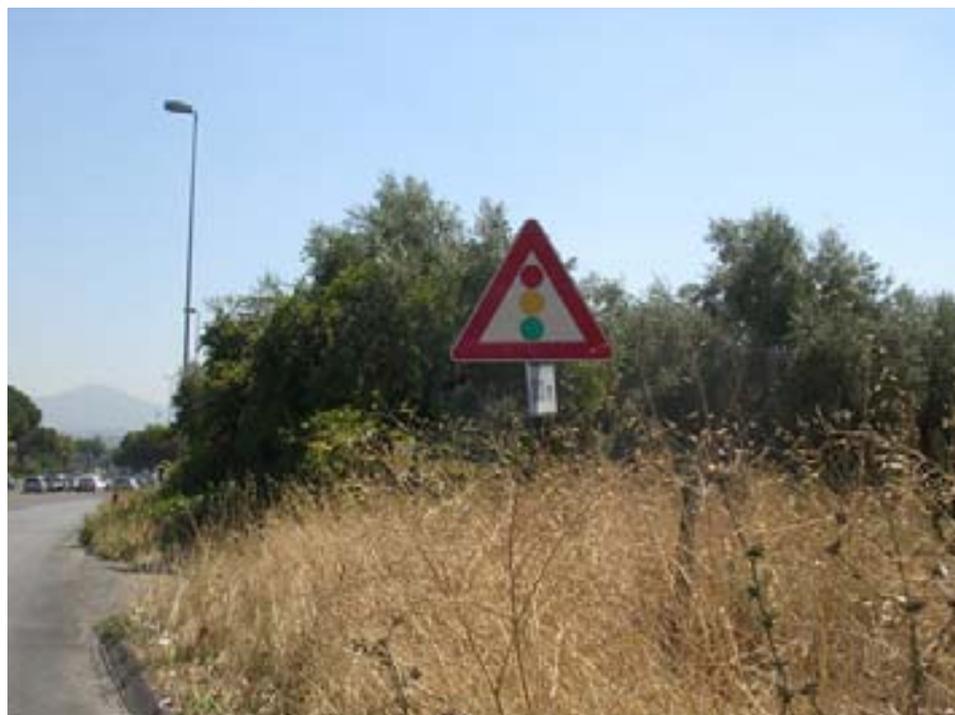
Alcuni pannelli integrativi risultano inefficaci in quanto degradati o ruotati rispetto al sostegno (fig. 26).

*Fig. 26 - Pannello integrativo inefficace*

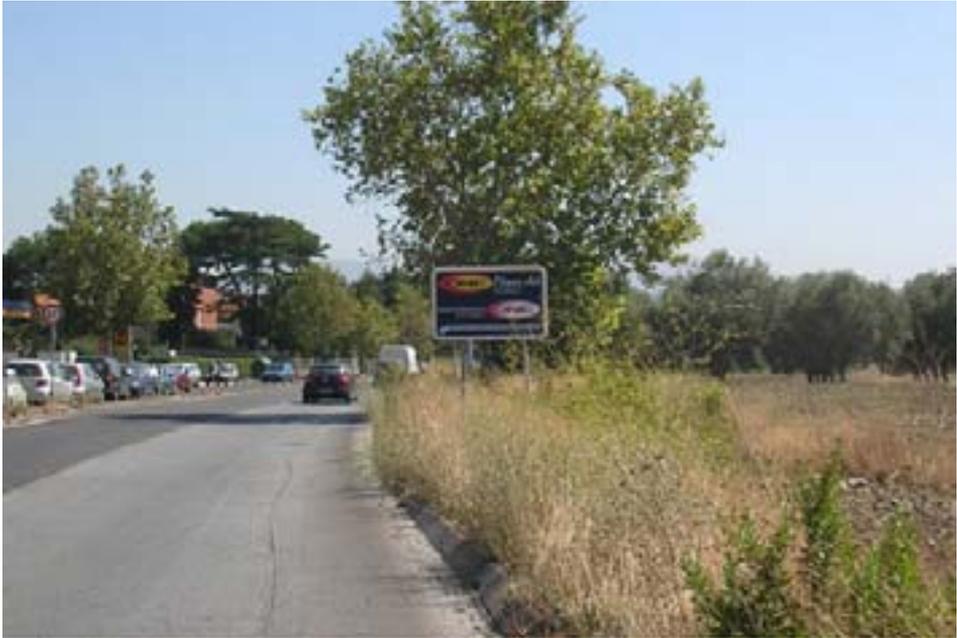
*Fig. 29 - Cartello pubblicitario vicino alla carreggiata*

**Raccomandazione: rimuovere la pubblicità che crea disturbo ai guidatori**

Si raccomanda di rimuovere i cartelli e gli impianti di pubblicità che arrecano disturbo visivo ai guidatori e possono distrarne l'attenzione. In particolare si raccomanda di rimuovere:

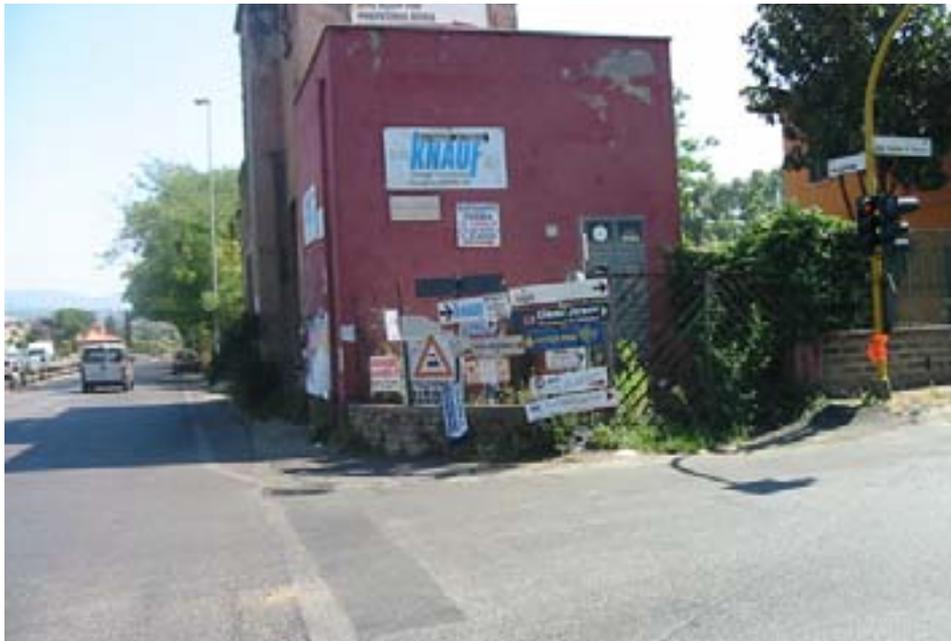
*Fig. 30 - Cartelli pubblicitari in un'intersezione (via della Stazione di Ciampino)*

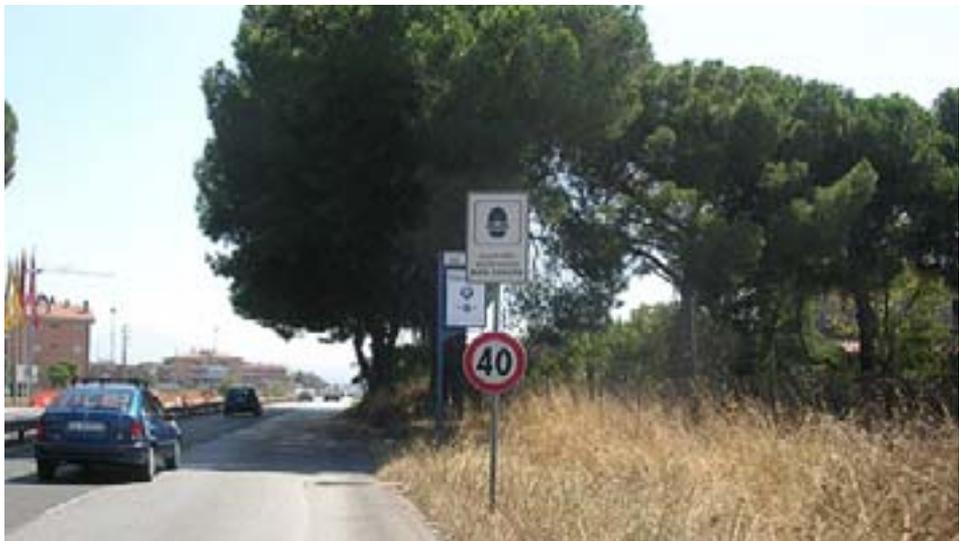
- aderenza insufficiente (fig. 31), che favorisce gli incidenti per perdita di controllo del veicolo, e in particolare gli incidenti su strada bagnata;
- fessurazione per fatica (fig. 32 e fig. 33), con conseguente perdita di regolarità del piano viabile e accelerazione del degrado della pavimentazione;
- diffuse irregolarità superficiali della sovrastruttura (da fig. 34 a fig. 37), che possono causare la perdita di contatto tra pneumatico e pavimentazione;
- insufficiente pendenza trasversale in curva, che favorisce gli incidenti per sbandamento in curva.

*Fig. 31 - Aderenza inadeguata*

## **Raccomandazione: migliorare l'aderenza e la regolarità del piano viabile, ripristinare le pendenze trasversali richieste dal D.M. 5/11/01**

Si raccomanda di effettuare un intervento di rifacimento generalizzato dello strato di usura, avendo cura di garantire adeguati livelli di aderenza con valori di CAT pari ad almeno 0,4 nei tratti "normali" e 0,5 nei tratti di maggior impegno di aderenza (curve di piccolo raggio, zona di approccio alle intersezioni).

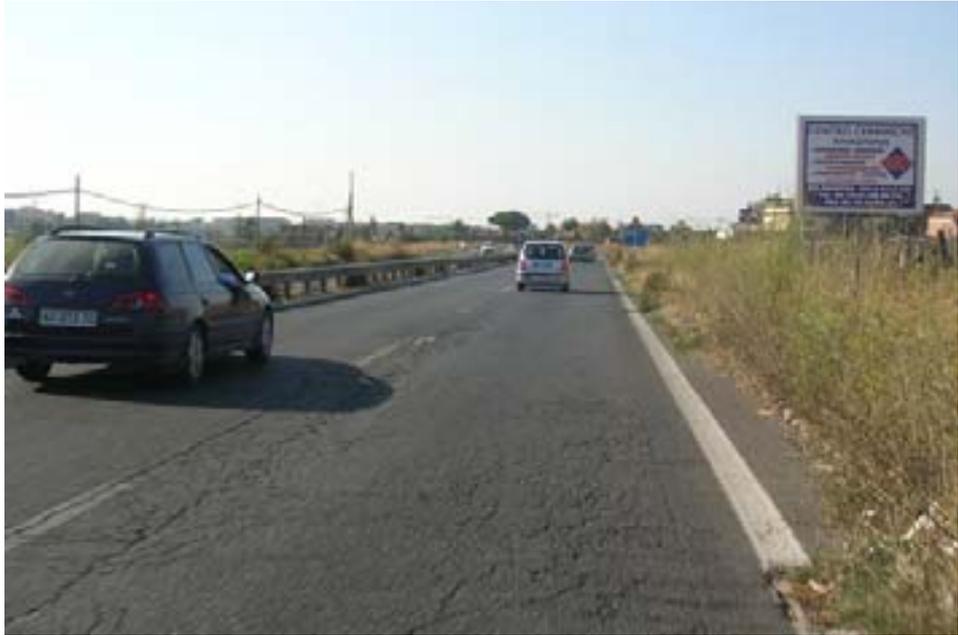
Fig. 32 - Fessurazione per fatica

Nelle sezioni con fessurazione per fatica, o altri difetti di portanza della pavimentazione, si raccomanda di effettuare un intervento di rafforzamento, consistente nel rifacimento parziale (strati legati) o totale (strati legati e fondazione) della pavimentazione da valutare mediante la realizzazione di prove di portanza e sondaggi.

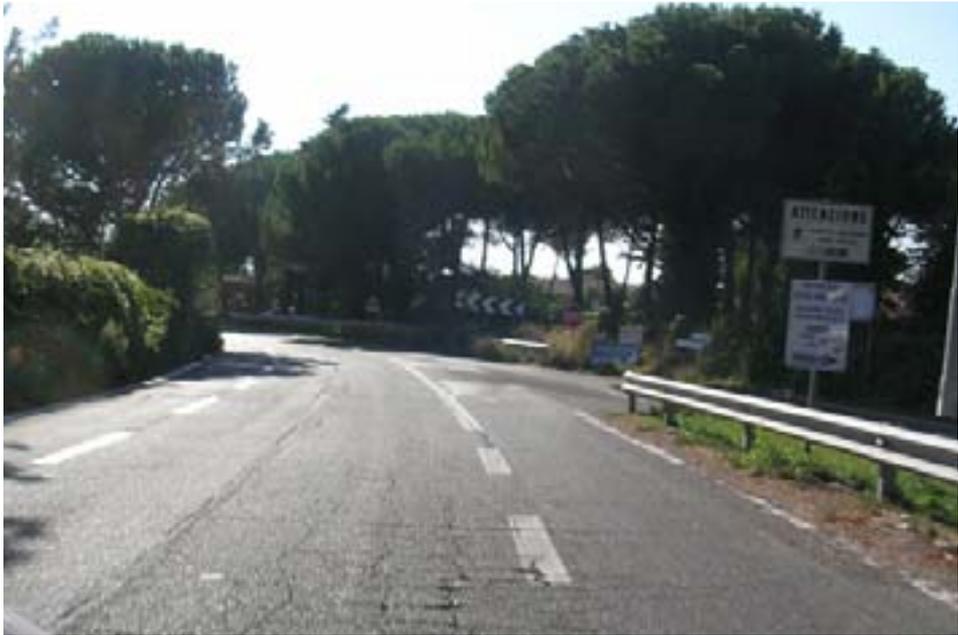
Fig. 33 - Fessurazione per fatica in curva

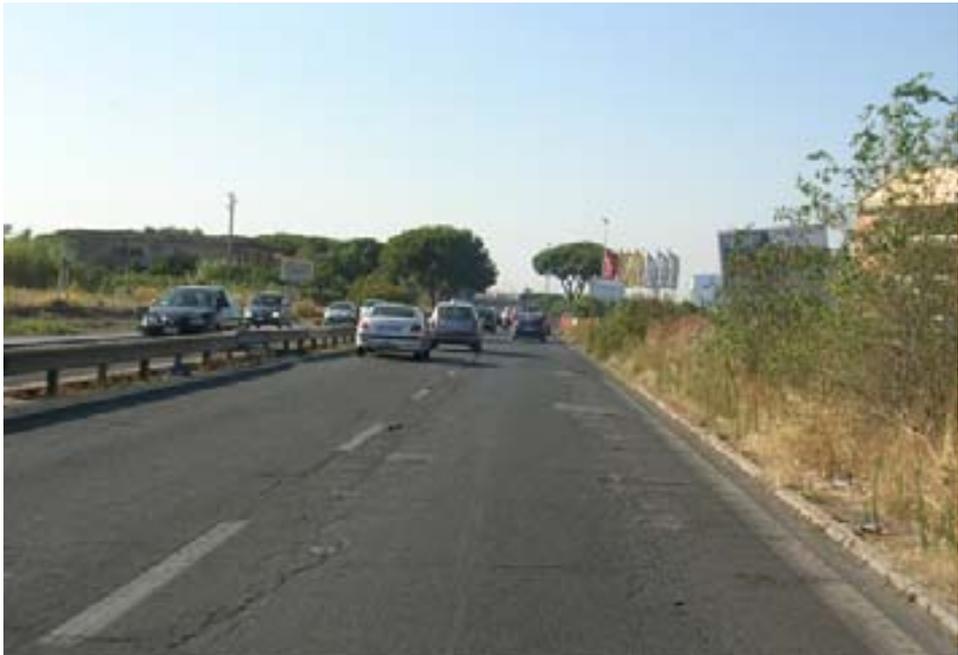
*Fig. 35 - Rappezzi diffusi*

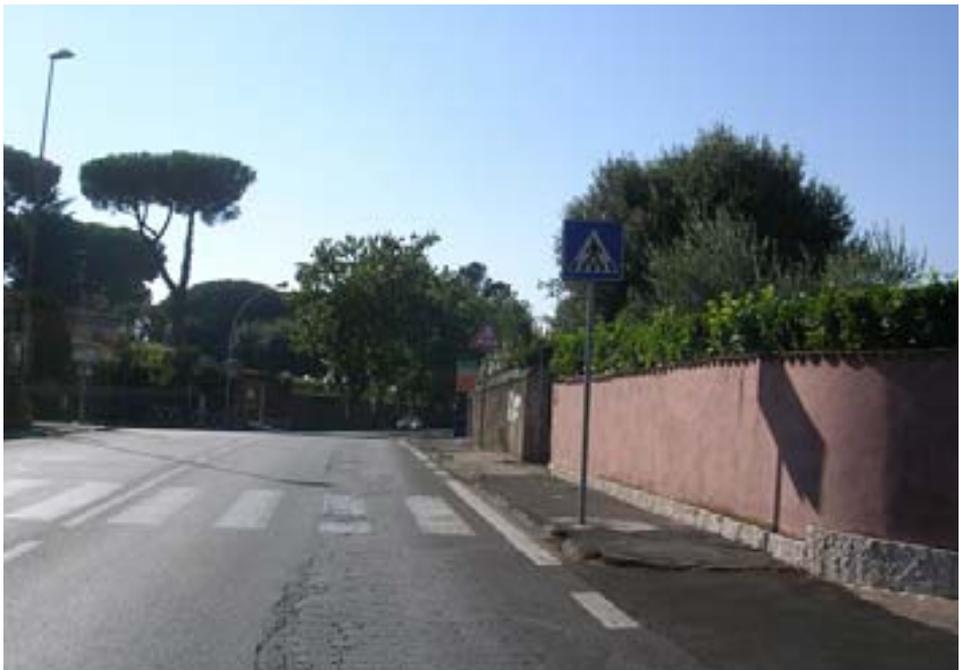
*Fig. 37 - Avvallamento*

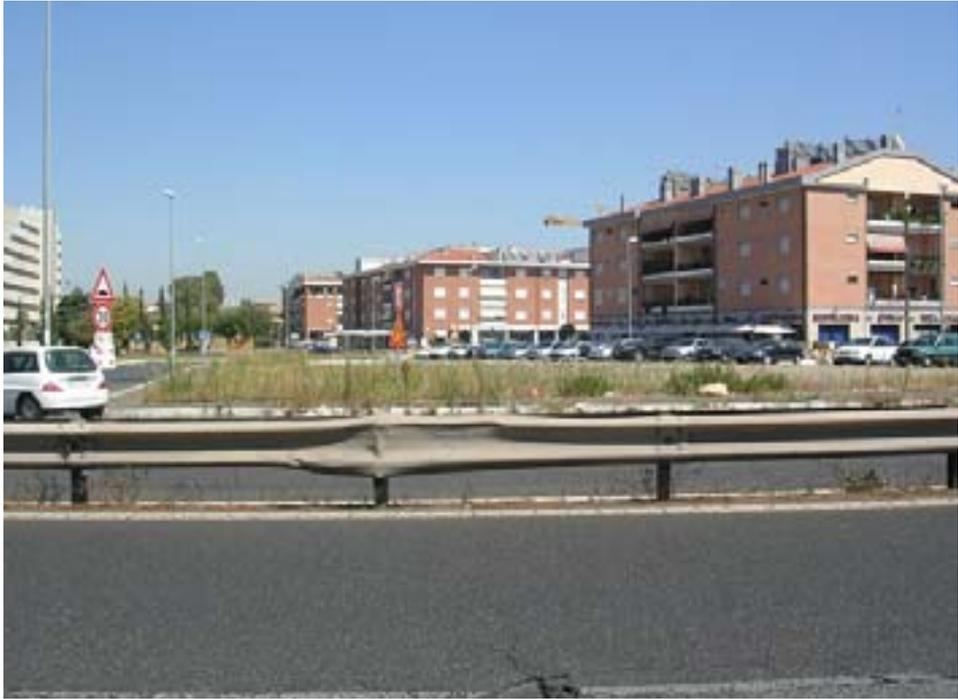
In un esteso tratto di strada le barriere di sicurezza per spartitraffico presentano bassa capacità di contenimento (fig. 38) e potrebbero verificarsi attraversamenti delle barriere stesse con conseguenti pericolosi scontri frontali.

*Fig. 38 - Barriera per spartitraffico con bassa capacità di contenimento*

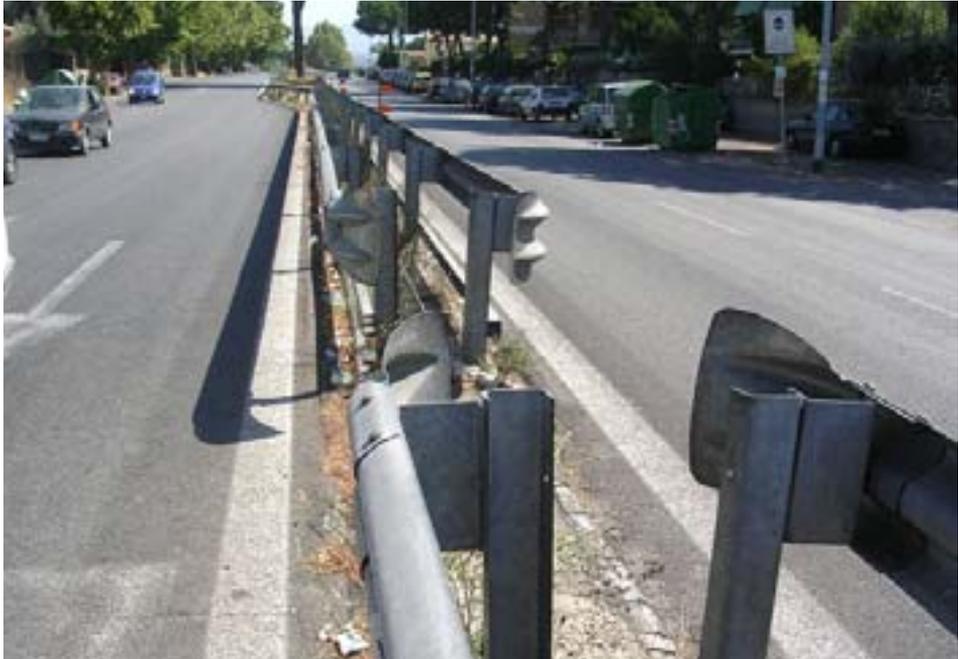
Le barriere di sicurezza presentano dispositivi terminali privi di meccanismi per l'assorbimento graduale dell'energia d'urto (da fig. 39 a fig. 43), per cui la fuoriuscita contro i terminali potrebbe risultare dannosa per gli occupanti dei veicoli.

*Fig. 41 - Terminali pericolosi*

**Raccomandazione: installare terminali delle barriere di sicurezza ad assorbimento di energia**

Si raccomanda di sostituire gli attuali terminali delle barriere di sicurezza con dispositivi ad assorbimento di energia conformi ai requisiti della norma UNI ENV 1317-4:2003 *“Barriere di sicurezza stradali - Classi di prestazione, criteri di accettazione per la prova d’urto e metodi di prova per terminali e transizioni delle barriere di sicurezza”*.

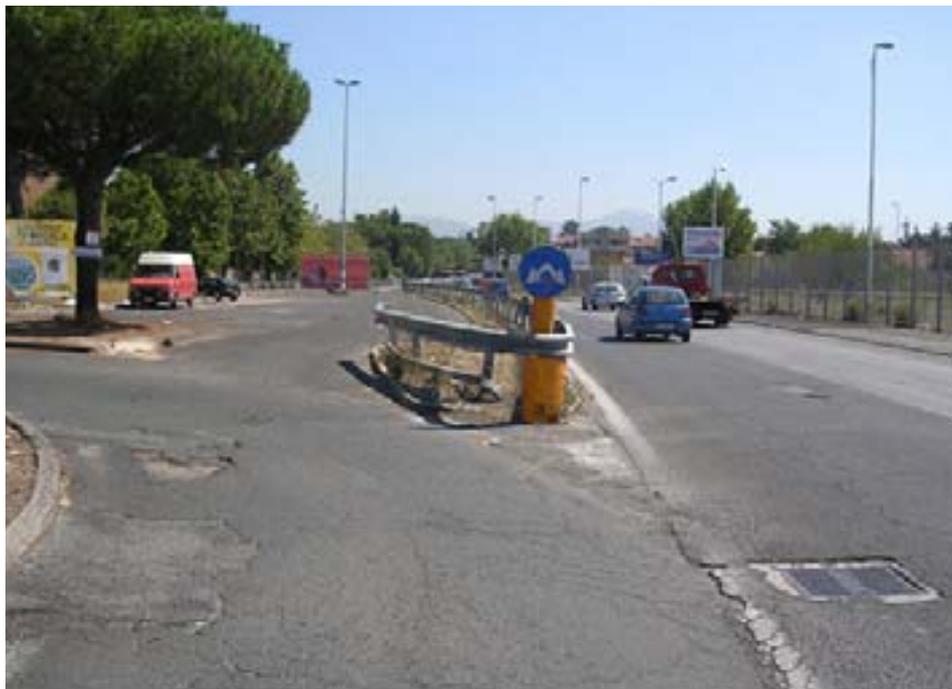
Fig. 43 - Terminale pericoloso

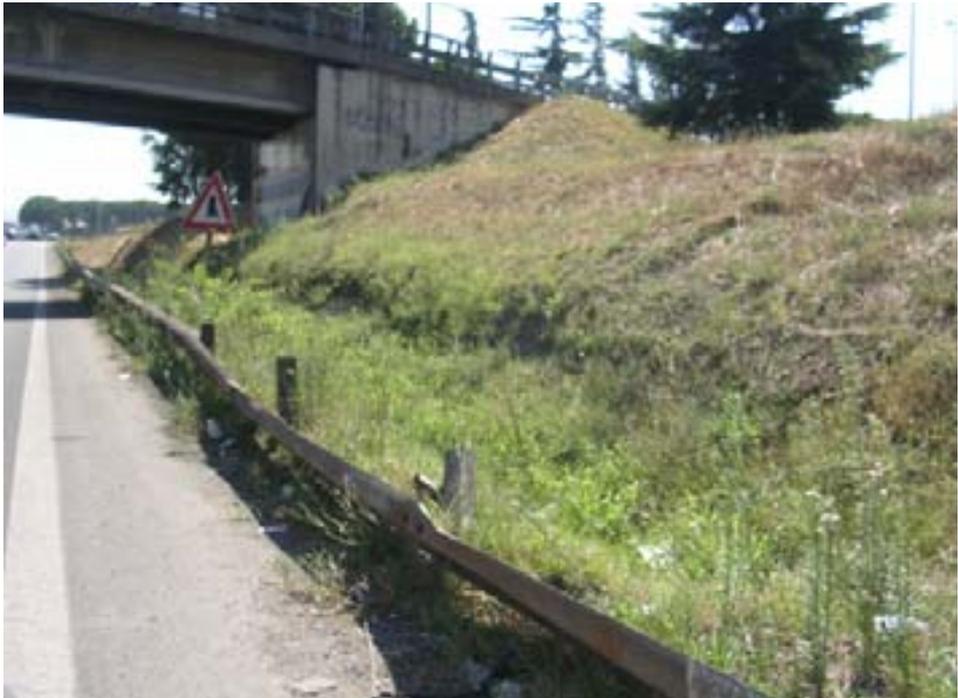
Molte barriere di sicurezza non sono state ripristinate in seguito ad incidente, o altre cause di degrado (da fig. 44 a fig. 46), e risultano pertanto inefficaci.

*Fig. 44 - Barriera per bordo laterale danneggiata*

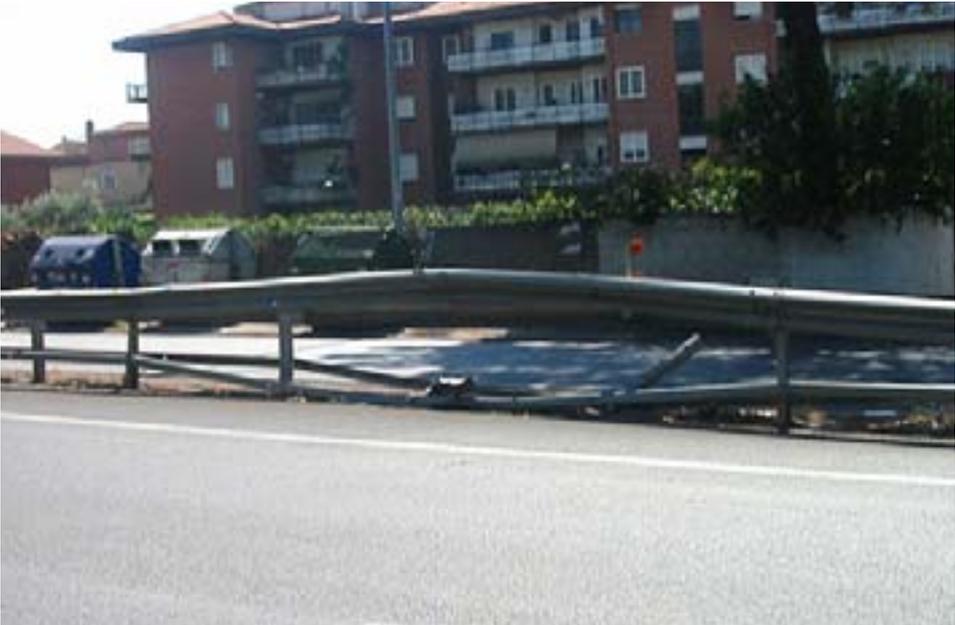
*Fig. 46 - Barriera per spartitraffico danneggiata*

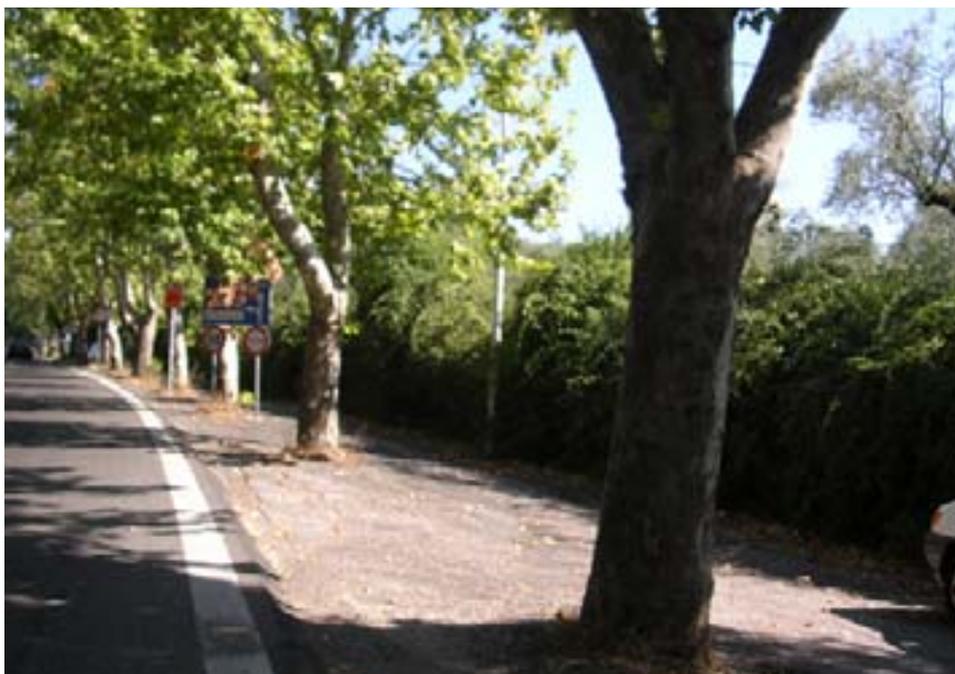
- scarpate di elevata pendenza e altezza (carreggiata sud tra il 1+200 e il km 2+600) (fig. 47);
- alberi (fig. 48);
- ostacoli in calcestruzzo.

*Fig. 48 - Alberi non protetti*

## **Raccomandazione: spostare o proteggere gli ostacoli**

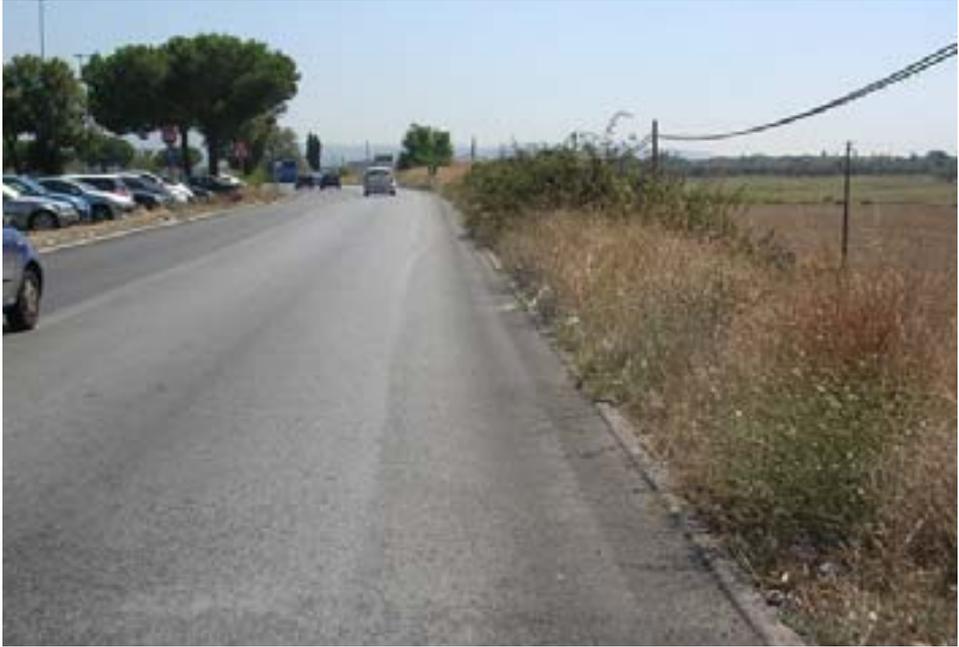
*Fig. 49 - Assenza di delineazione del margine*

## **Raccomandazione: realizzare un sistema di delimitazione continua dei margini**

Si raccomanda di realizzare un sistema di delimitazione continua dei margini mediante l'installazione di delineatori normali di margine, da collocare al limite esterno della banchina con la spaziatura prescritta dall'art. 173 del Regolamento, catarifrangenti sulle barriere di sicurezza, e delineatori modulari di curva (nelle curve con difficoltà di percezione).

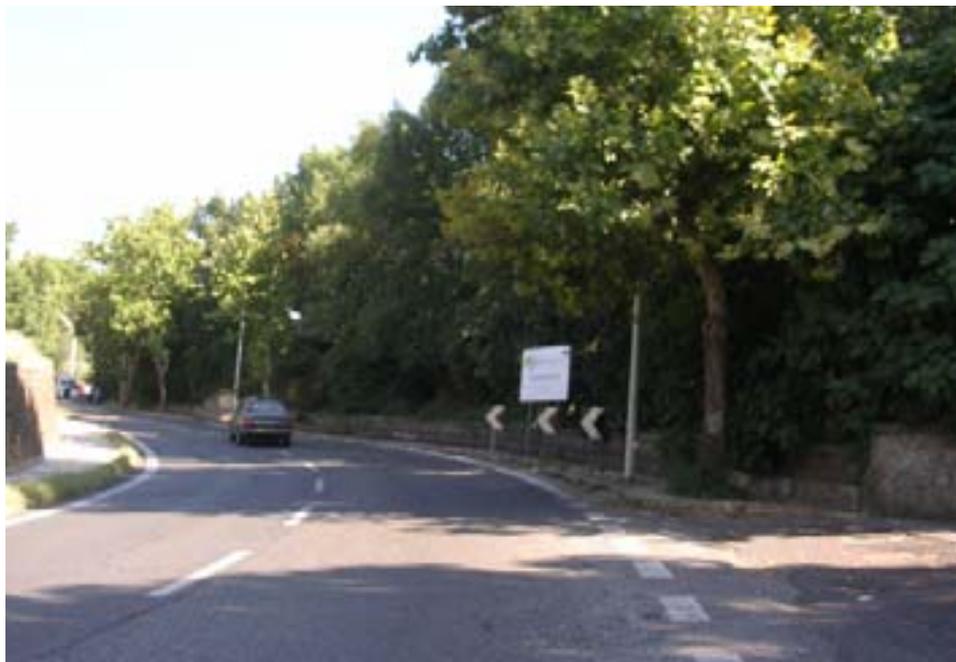
- numero e sviluppo dei delineatori insufficiente a percepire correttamente l'intero sviluppo della curva (fig. 50 e fig. 51);
- delineatori di curva stretta installati in luogo dei delineatori modulari di curva (fig. 52);
- delineatori di curva installati in modo errato (fig. 53);
- delineatori di curva installati in una sola direzione (fig. 54).

*Fig. 51 - Delineazione della curva di sviluppo insufficiente*

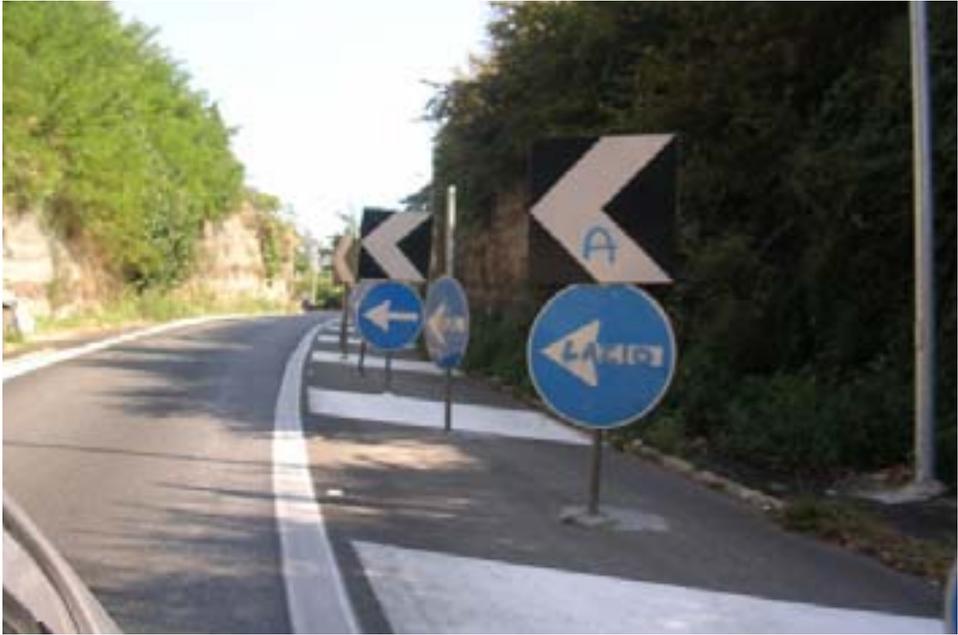
*Fig. 53 - Delineazione errata*

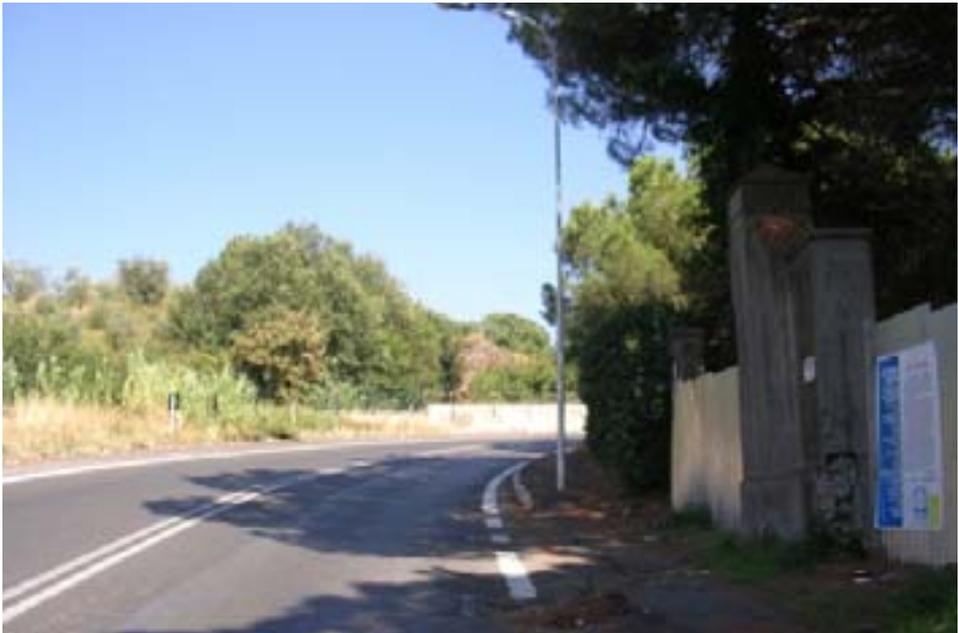
*Fig. 54 - Delineatori modulari di curva installati in una sola direzione*

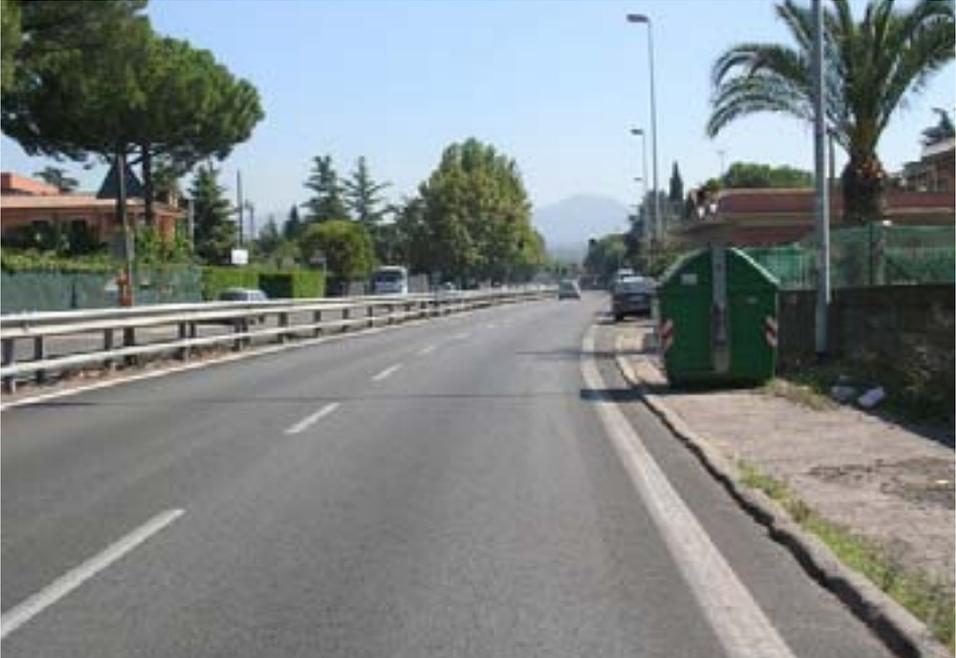
*Fig. 56 - Ostacolo nel percorso pedonale*

### **Raccomandazione: adeguamento dei percorsi pedonali**

Si raccomanda di adeguare i percorsi pedonali in modo tale da realizzare percorsi pedonali continui, privi di ostacoli e coordinati in modo efficace con gli attraversamenti pedonali.

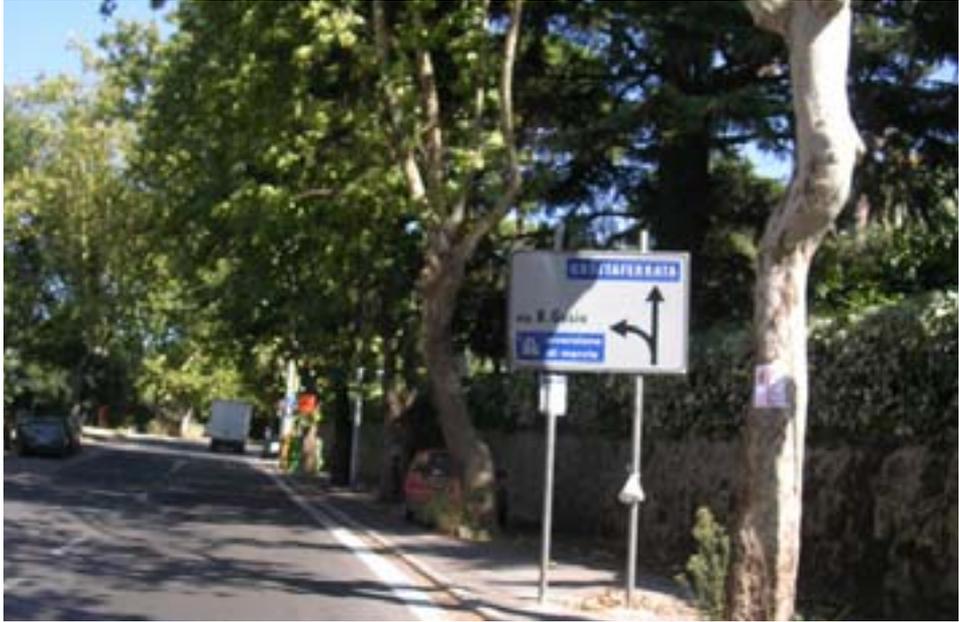
*Fig. 57 - Ostacoli nel percorso pedonale*

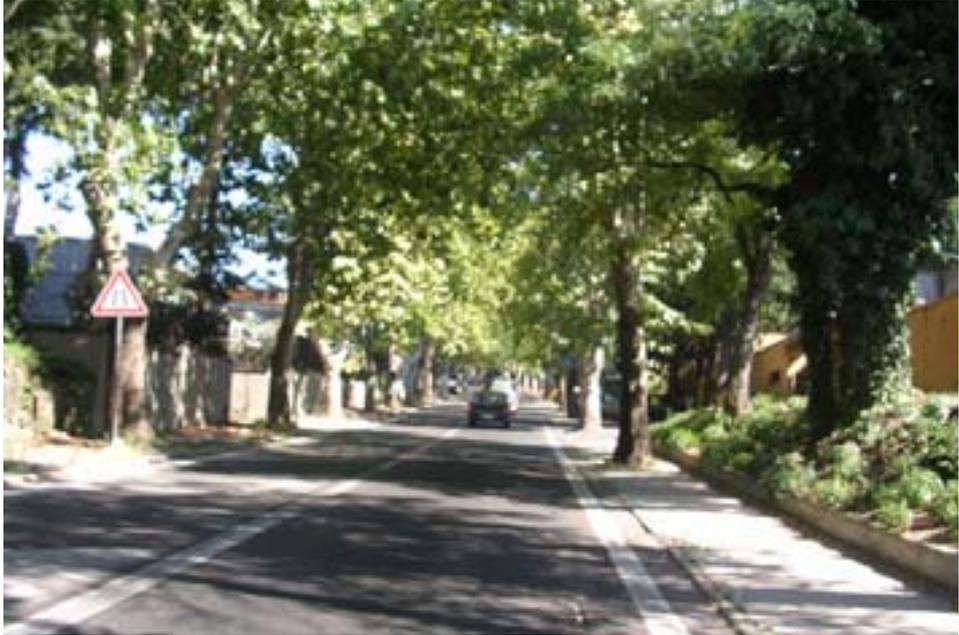
*Fig. 58 - Ostacoli nel percorso pedonale*

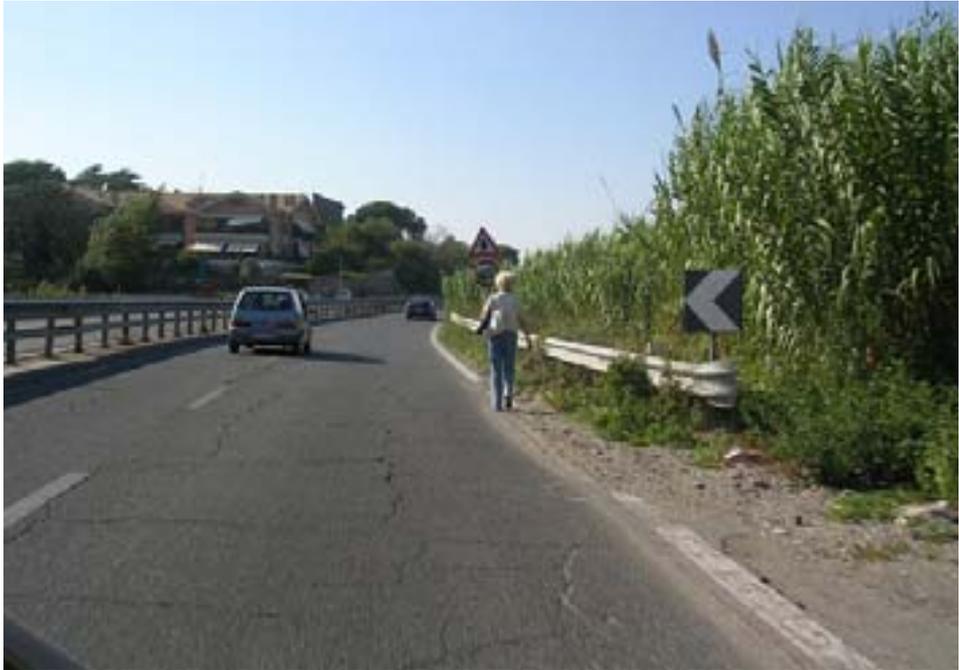
*Fig. 61 - Pedone in carreggiata*

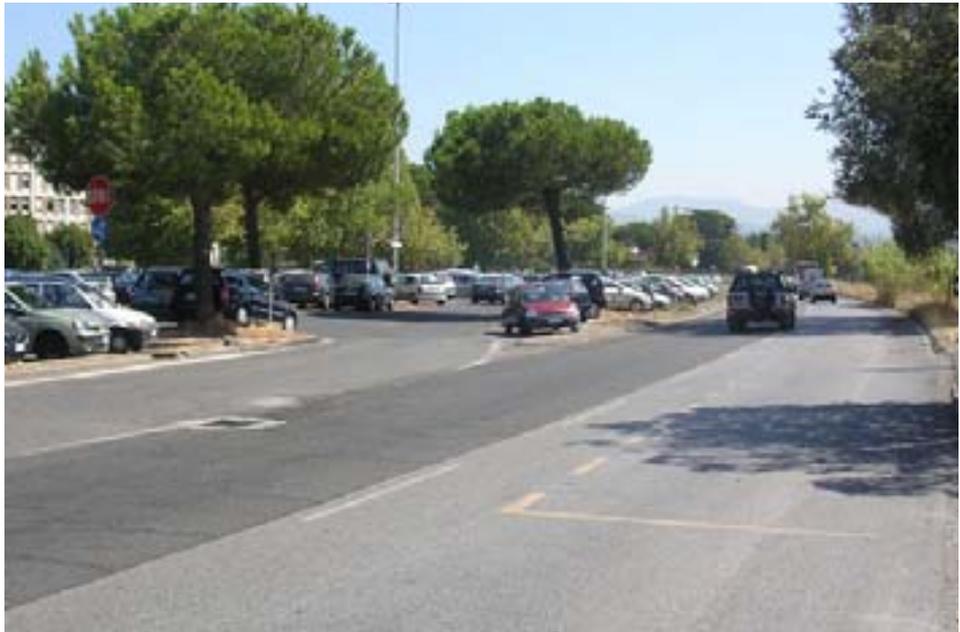
*Fig. 64 - Ingresso al posteggio*

Si raccomanda di spostare il posteggio in modo tale da avere solo entrate e uscite concentrate in destra. Qualora ciò non risultasse praticabile si raccomanda di adeguare le corsie specializzate di ingresso e uscita e la segnaletica, sia orizzontale che verticale.

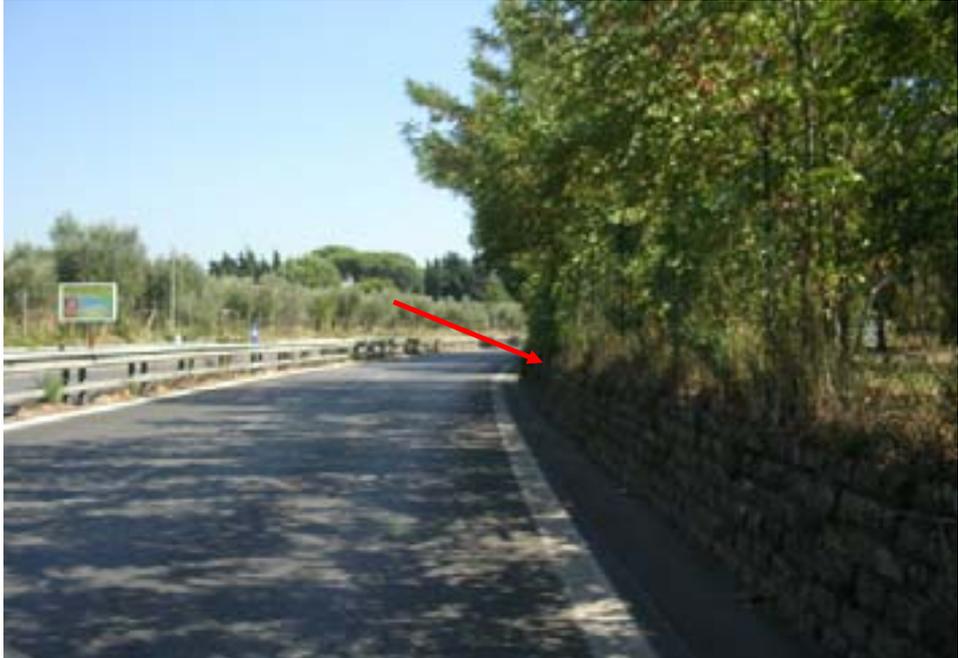
*Fig. 67 - Accesso non visibile*
