# Analisi di sicurezza dell'ex SS 511 "Anagnina"

Centro Studi Consiglio Nazionale Ingegneri

La presente relazione riporta i risultati di un'analisi di sicurezza condotta sulla ex SS 511 "Anagnina". Obiettivo dello studio è evidenziare alcune delle problematiche di sicurezza della rete stradale tramite un'indagine condotta in un tronco caratterizzato da elevati indici di incidentalità.

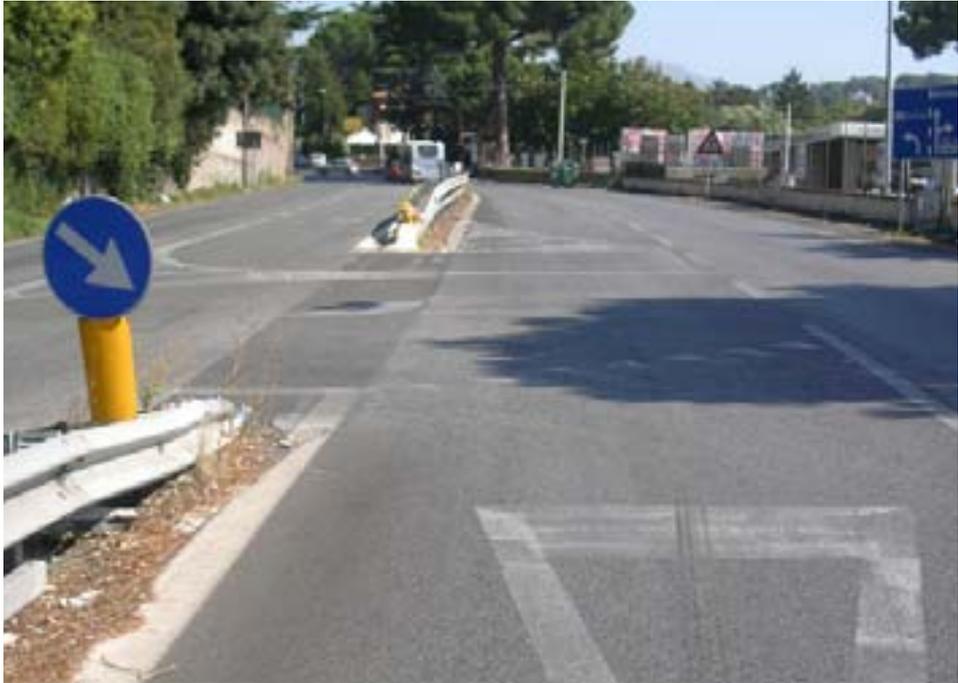
*Fig. 69 - Linea di arresto nella carreggiata opposta*

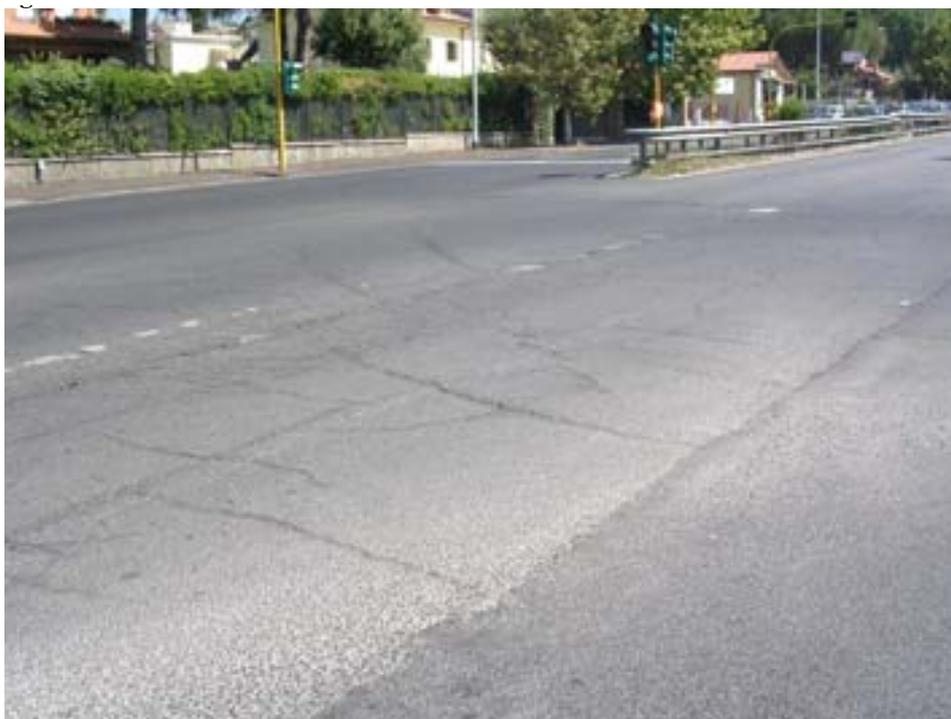
La pavimentazione è fessurata e con aderenza inadeguata (fig. 72).

*Fig. 72 - Pavimentazione fessurata e con aderenza insufficiente*

Si raccomanda di convertire l'intersezione lineare in rotatoria. Qualora tale intervento non risultasse attuabile, si raccomanda di adeguare la pavimentazione, la segnaletica orizzontale e la segnaletica verticale come dettagliato nel par. 4.11.

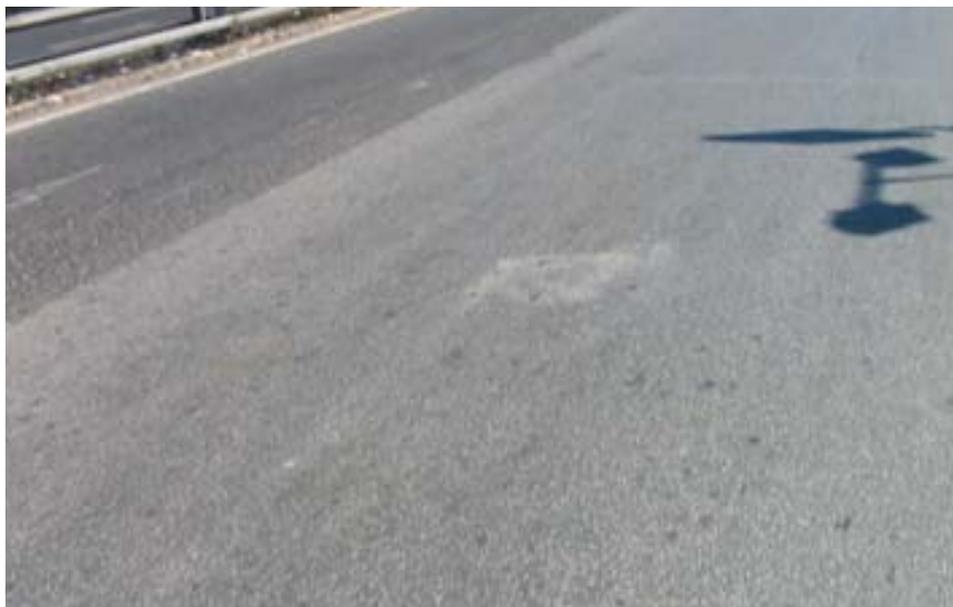
La segnaletica orizzontale non assiste sufficientemente i guidatori e i pedoni in quanto estremamente degradata (fig. 73 e fig. 74).

*Fig. 73 - Frecche direzionali, strisce di margine e strisce di corsia degradate*

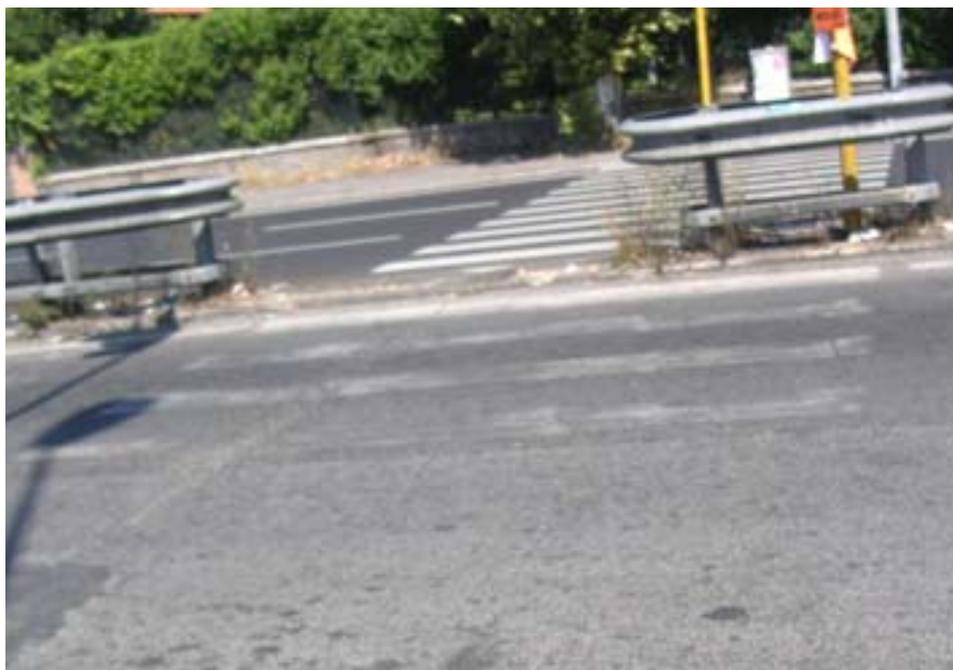
*Fig. 74 - Attraversamento pedonale degradato*

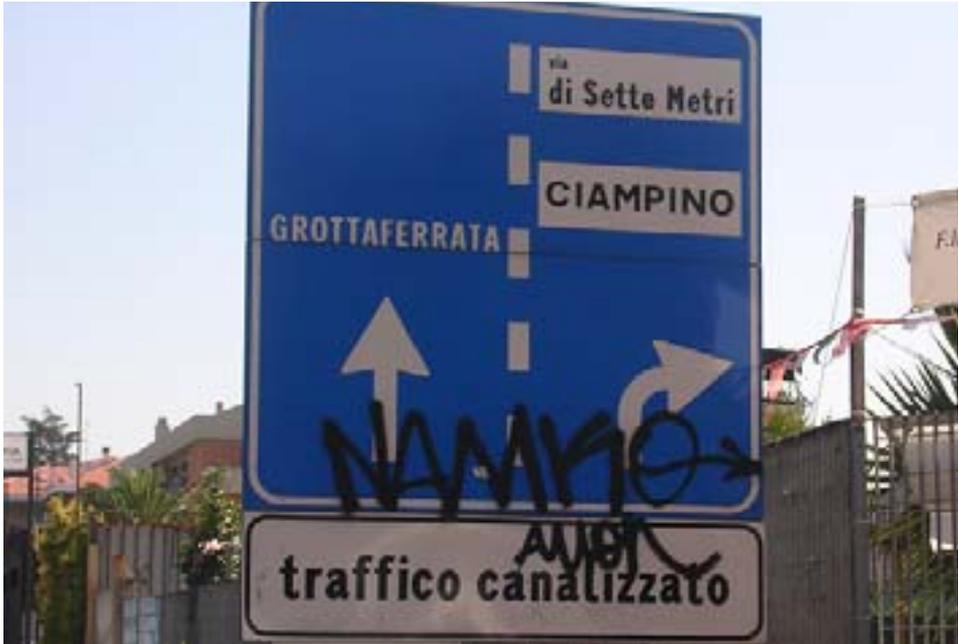
- i segnali di preselezione e di preavviso sono degradati (fig. 75) o assenti;
- i segnali di direzione sono del tutto assenti;
- i cartelli pubblicitari nell'intersezione (fig. 76) possono disturbare e distrarre i guidatori.

Fig. 75 - Segnale di preselezione degradato

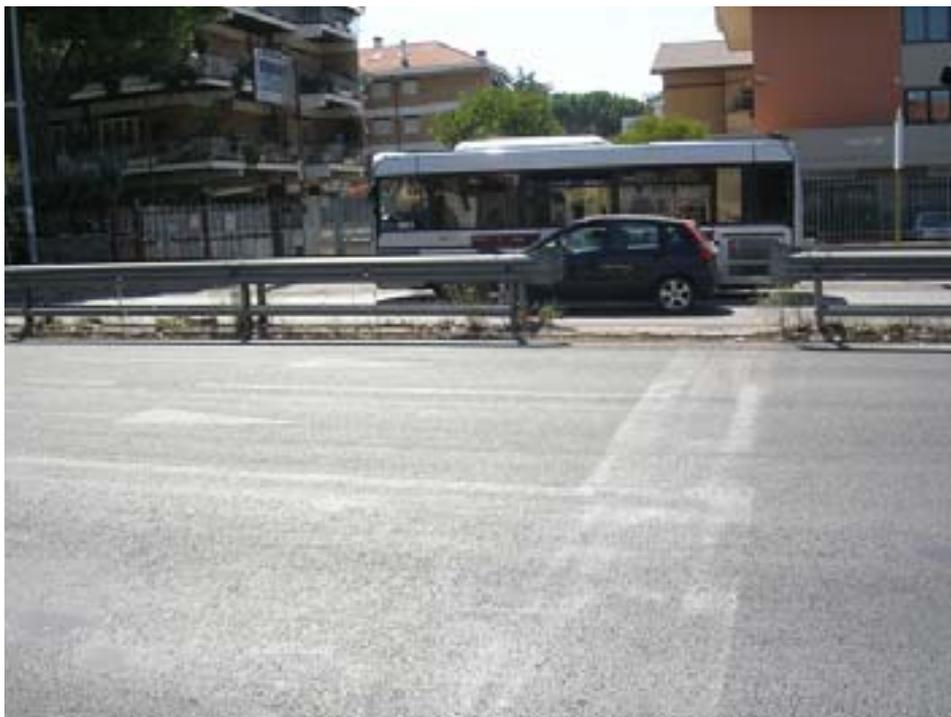
- l'interruzione dello spartitraffico in corrispondenza di via Niobe (fig. 78) consente l'attraversamento dei pedoni. L'attraversamento pedonale tuttavia non è evidenziato mediante segnaletica orizzontale ed è protetto dal semaforo solo in carreggiata nord;
- la segnaletica orizzontale non è visibile a causa dell'elevato degrado (fig. 79);
- i segnali verticali di precedenza in caso di semaforo spento e di direzione obbligatoria a destra (installati in ordine errato) sono inefficaci in quanto coperti dalla vegetazione e ruotati rispetto all'asse della strada (fig. 80).

*Fig. 78 - Varco nello spartitraffico*

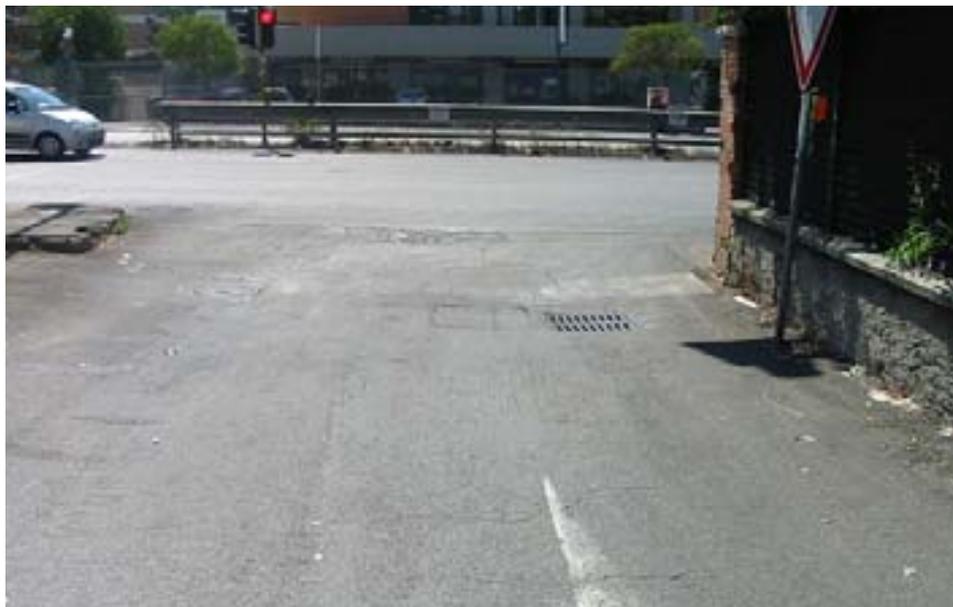
*Fig. 79 - Segnaletica orizzontale fortemente degradata*

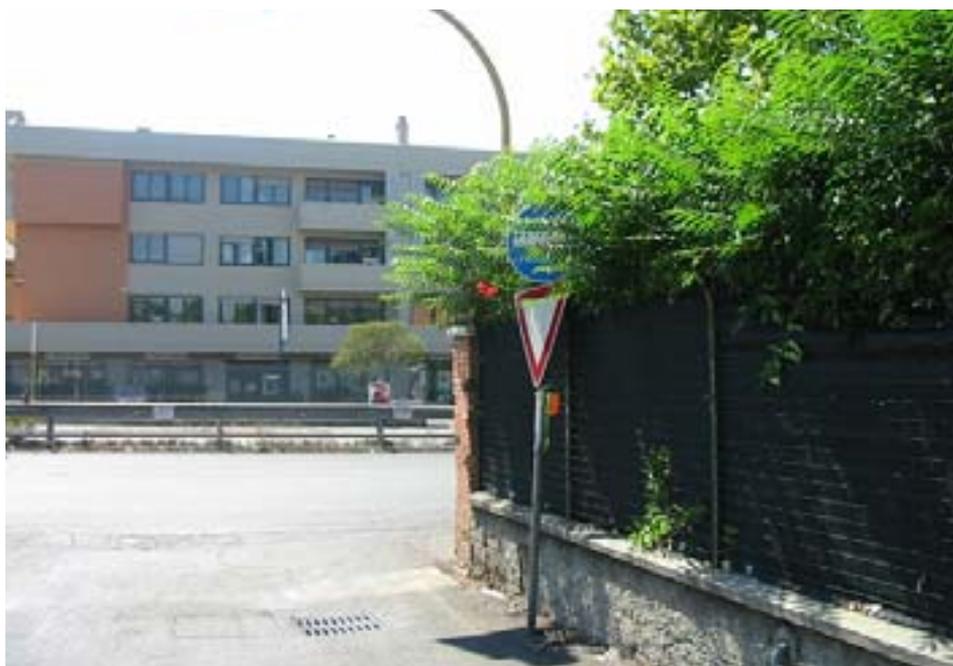
*Fig. 80 - Segnali di precedenza e obbligo ruotati e coperti dalla vegetazione*

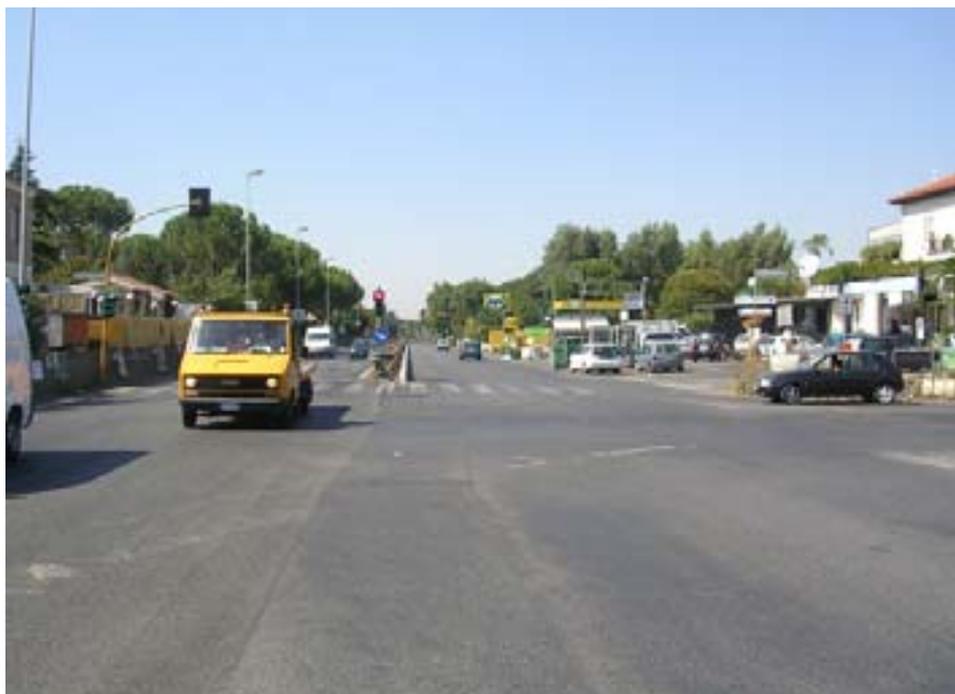
*Fig. 82 - Attività commerciali nell'area di intersezione*

### **Raccomandazione: modificare la tipologia di intersezione**

Si raccomanda di convertire l'intersezione lineare in rotatoria e di spostare, regolamentandoli in modo più efficace, gli accessi alle attività commerciali. Qualora la realizzazione della rotatoria non risultasse attuabile, si raccomanda di adeguare la pavimentazione, la segnaletica orizzontale e la segnaletica verticale come dettagliato nel par. 4.11.

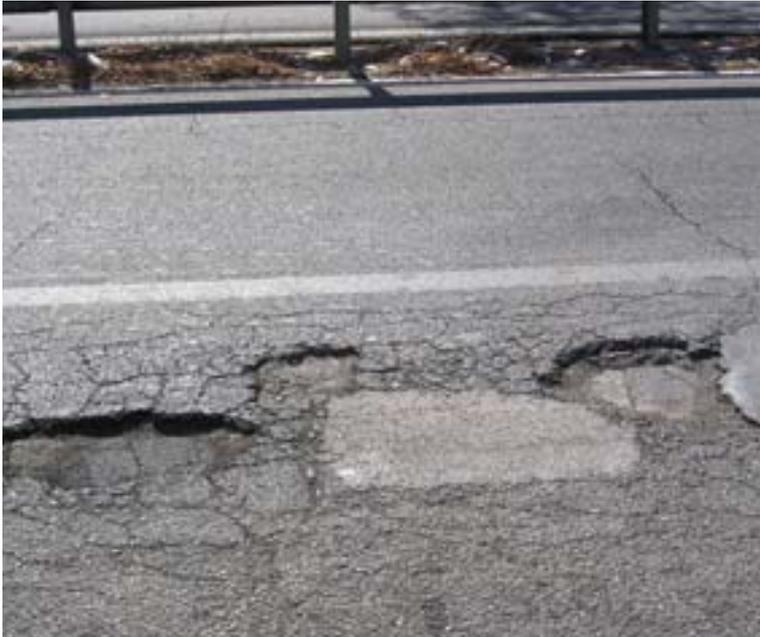
*Fig. 84 - Buche superficiali*

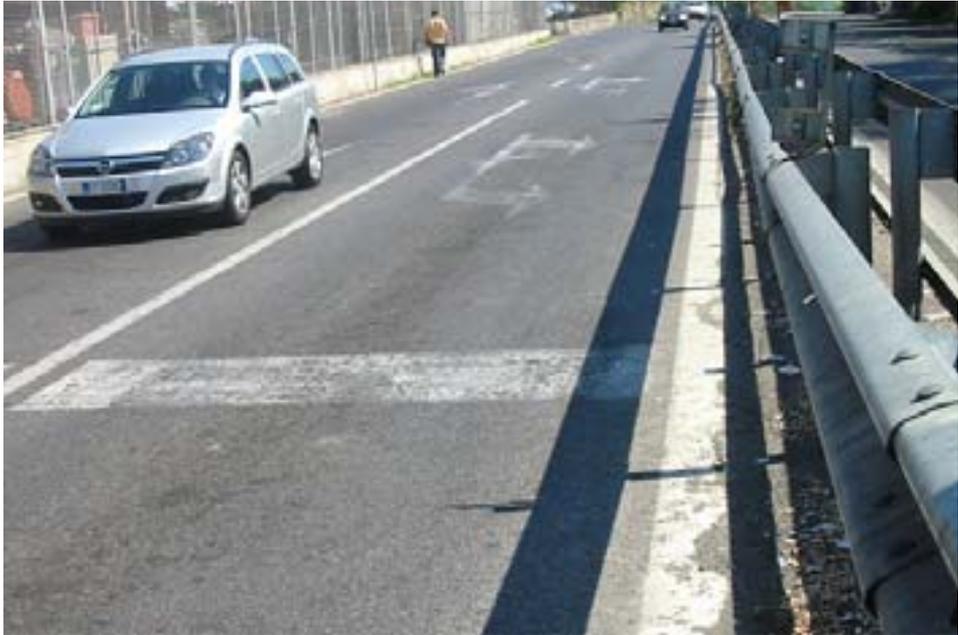
La segnaletica orizzontale non assiste sufficientemente i guidatori e i pedoni in quanto estremamente degradata (fig. 85 e fig. 86).

*Fig. 85 - Segnaletica orizzontale degradata*

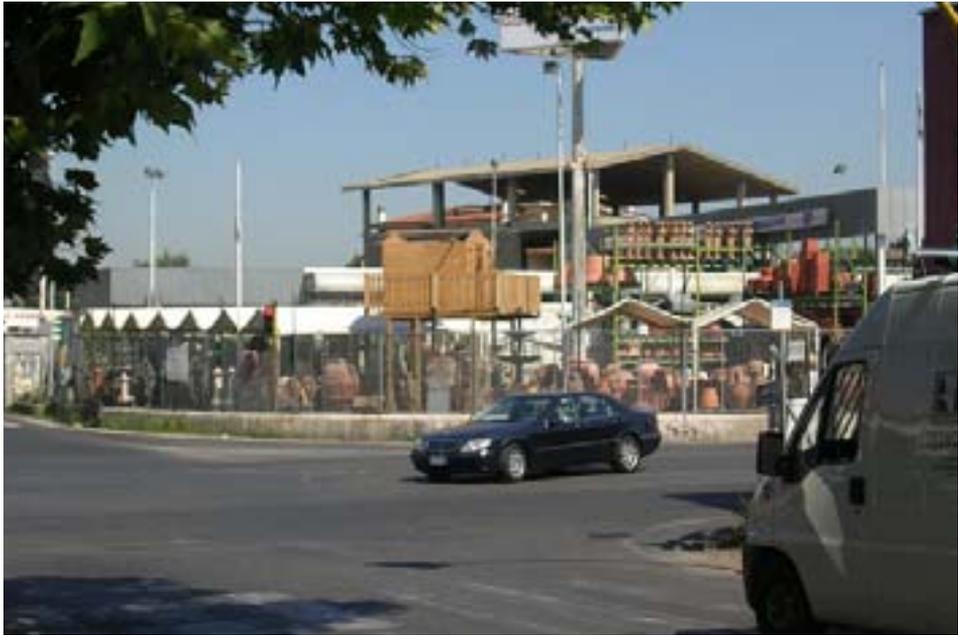
*Fig. 86 - Attraversamento pedonale degradato*

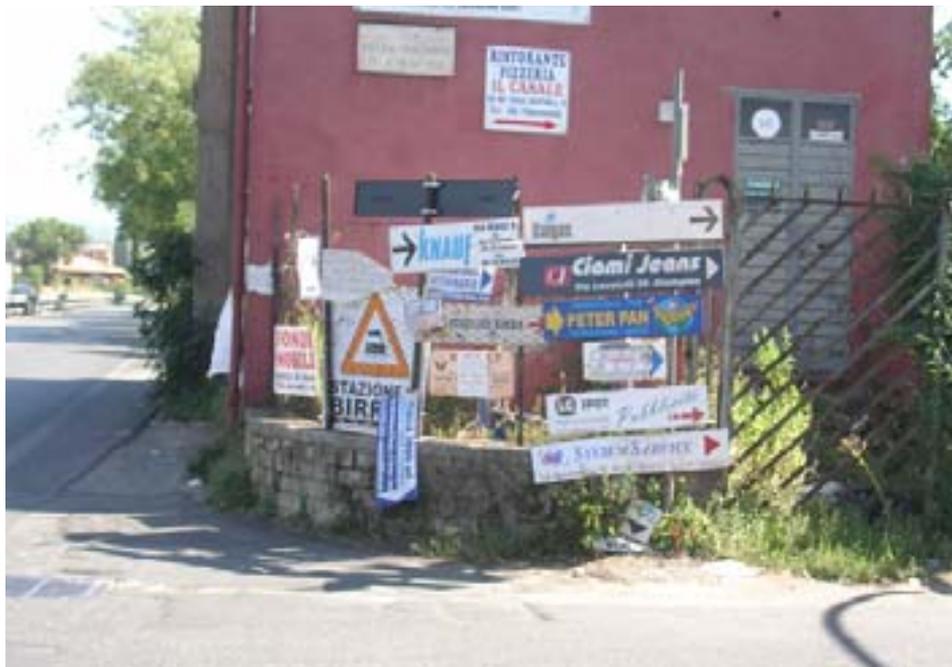
- i segnali di preselezione e di preavviso sono degradati o assenti;
- alcuni segnali sono errati e forniscono ai guidatori informazioni non corrette sul comportamento da attuare (fig. 87 e fig. 88);
- in luogo dei segnali di direzione sono presenti cartelli pubblicitari nell'intersezione (fig. 89) che possono disturbare e distrarre i guidatori.

Fig. 89 - Cartelli pubblicitari in luogo dei segnali di direzione

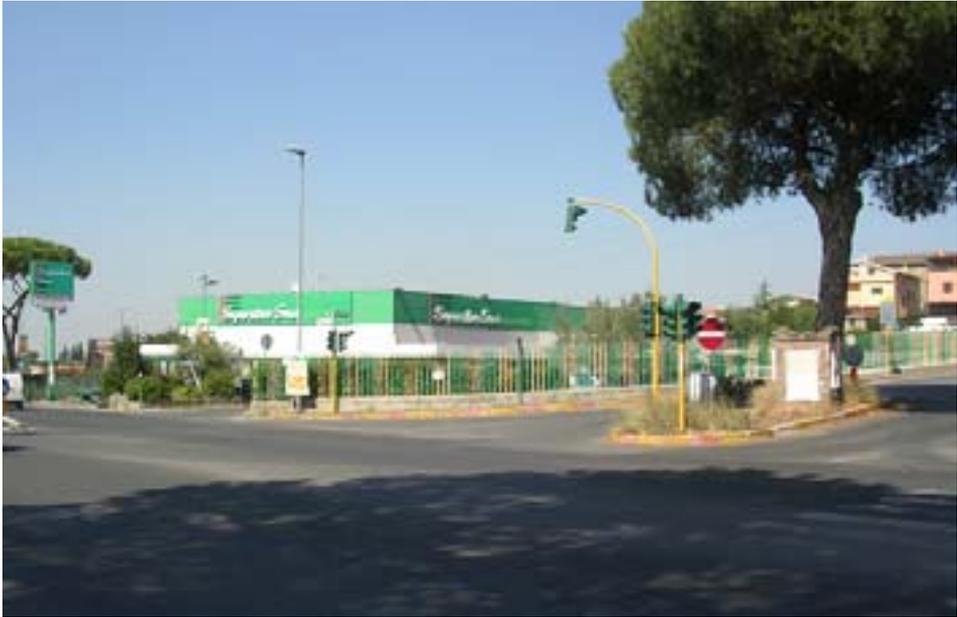
*Fig. 91 - Attività commerciali nell'area di intersezione*

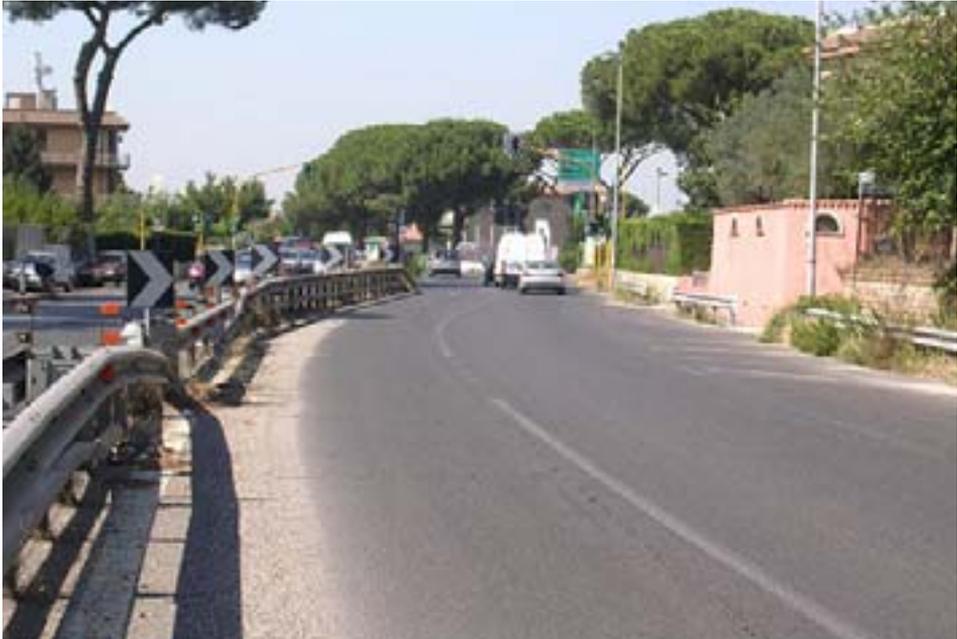
La segnaletica orizzontale non assiste sufficientemente i guidatori e i pedoni in quanto estremamente degradata (fig. 92).

*Fig. 92 - Segnaletica orizzontale degradata*

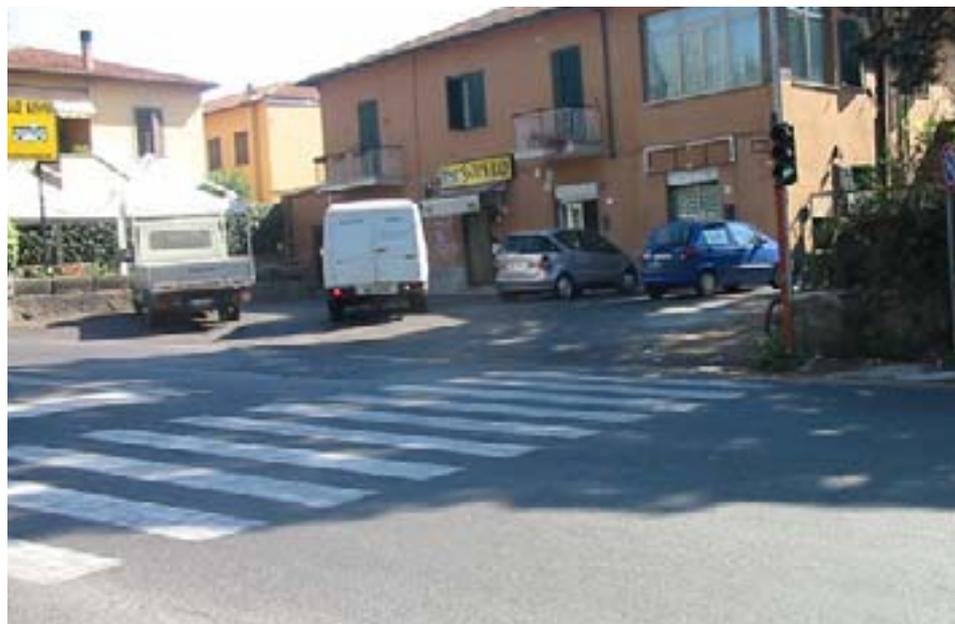
*Fig. 95 - Attività commerciali nell'area di intersezione*

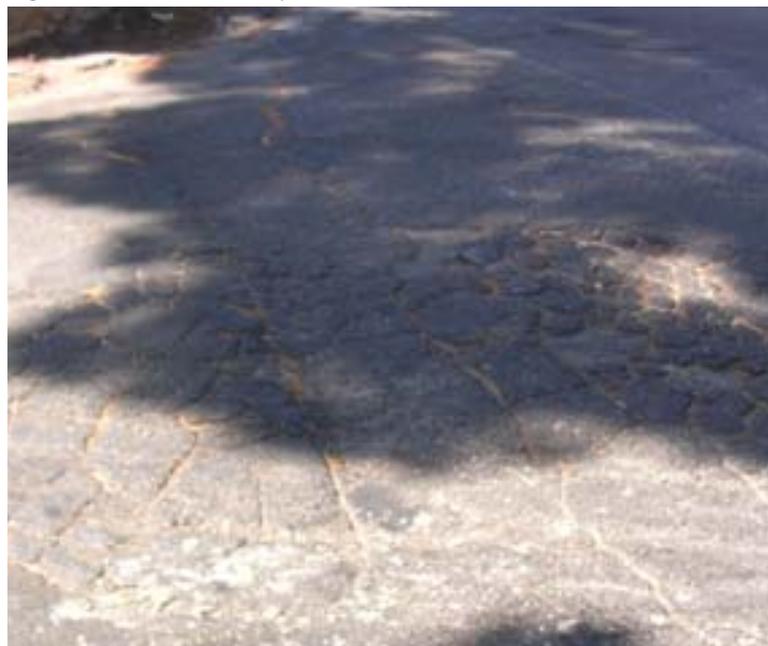
La pavimentazione presenta fessurazione (fig. 96) e aderenza inadeguata.

*Fig. 96 - Pavimentazione fessurata*

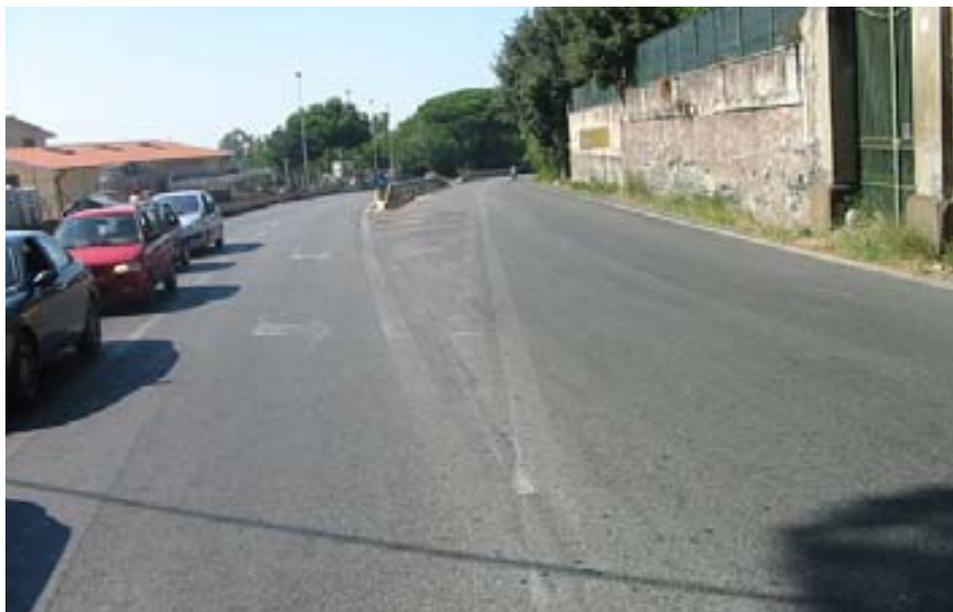
La segnaletica orizzontale è inefficace a causa dell'elevato degrado (fig. 97).

*Fig. 97 - Segnaletica orizzontale degradata*

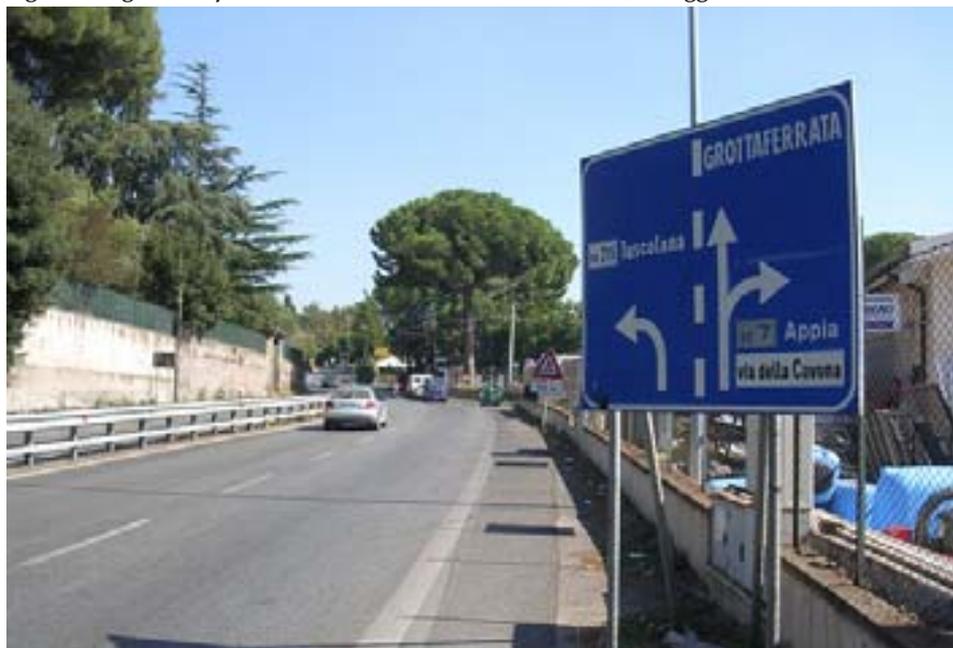
*Fig. 98 - Segnale di preselezione con orientamento errato (carreggiata sud)*

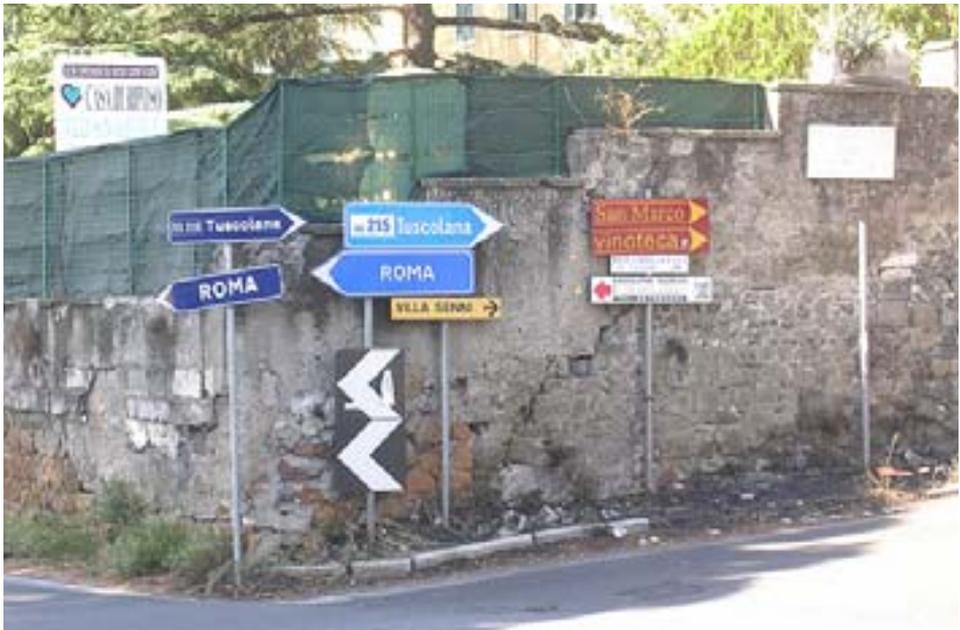
Fig. 100 - Segnali di direzione ridondanti, con ordine di installazione errato, sprovvisti dell'indicazione della distanza delle località e associati a cartelli pubblicitari

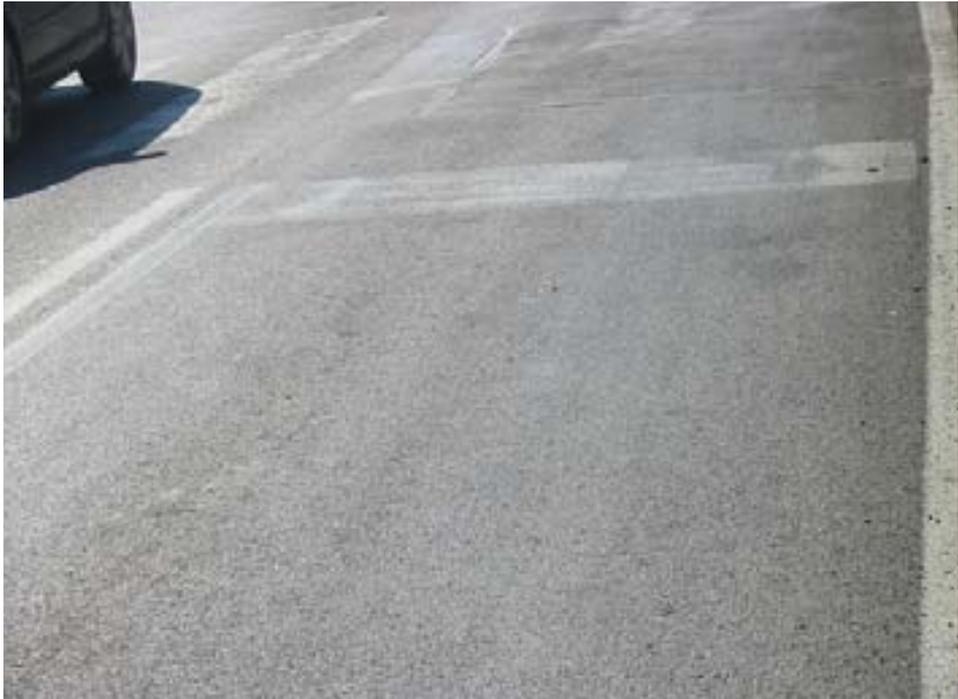
La segnaletica orizzontale è parzialmente degradata (fig. 102).

Fig. 102 - Striscia di arresto degradata

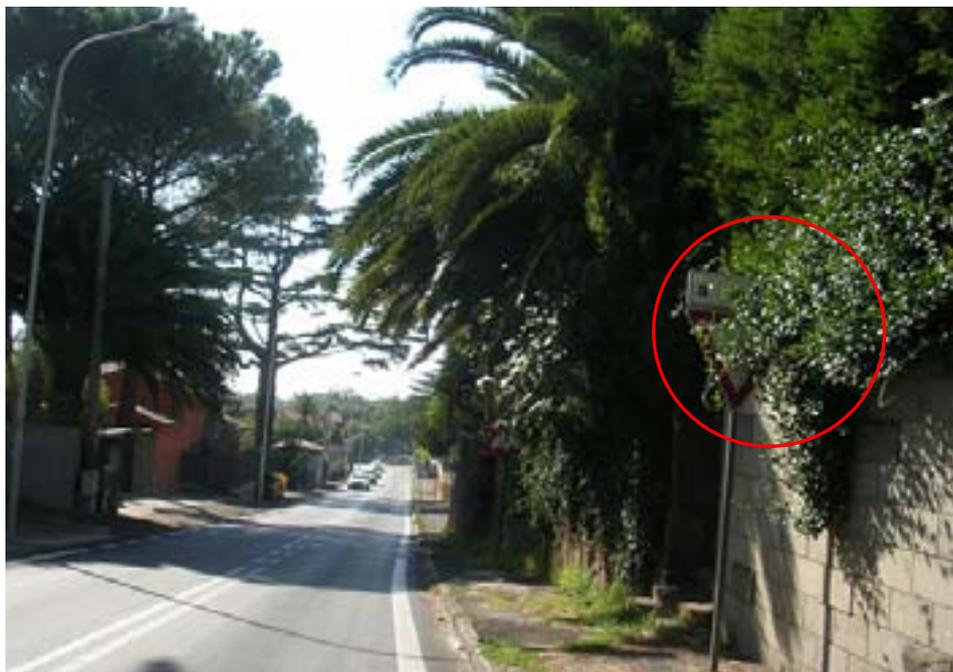
- il segnale di preavviso di dare precedenza (Anagnina direzione nord) è completamente coperto dalla vegetazione (fig. 103);
- il segnale di direzione obbligatoria a destra (Anagnina direzione nord) è completamente coperto dalla vegetazione (fig. 104);
- il segnale di preavviso in direzione nord è degradato e installato ad altezza insufficiente per consentire il passaggio dei pedoni (fig. 106);
- il segnale di preselezione (Anagnina direzione sud) è degradato e parzialmente coperto dall'indicazione della fermata dei bus (fig. 105);
- i segnali di direzione sono in numero insufficiente a indirizzare gli utenti e installati in punti poco visibili (fig. 107).

*Fig. 103 - Segnale di preavviso di precedenza coperto dalla vegetazione*

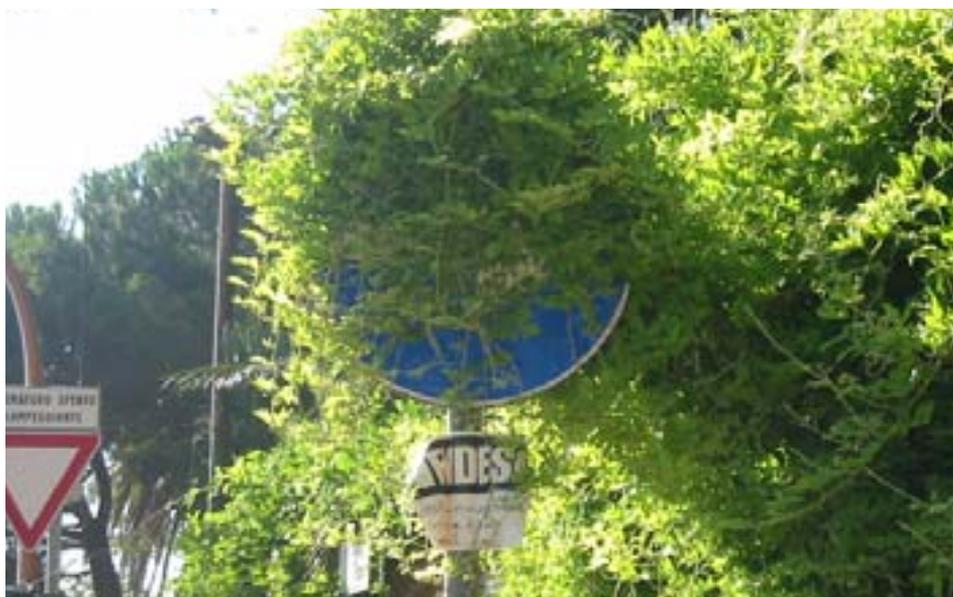
*Fig. 104 - Segnale direzione obbligatoria a destra coperto dalla vegetazione*

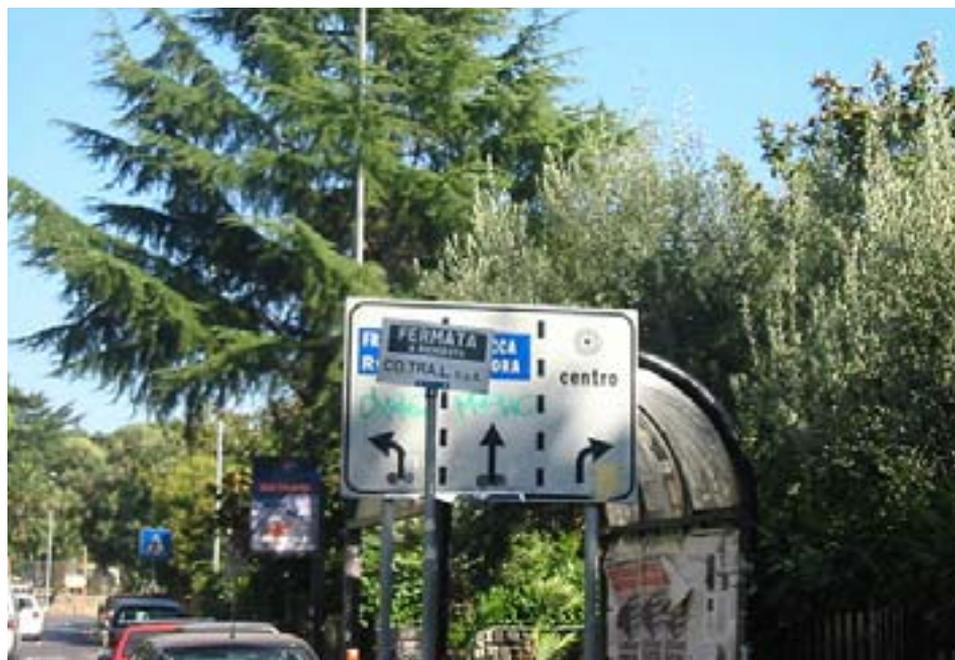
*Fig. 105 - Segnale di preselezione degradato e parzialmente coperto*

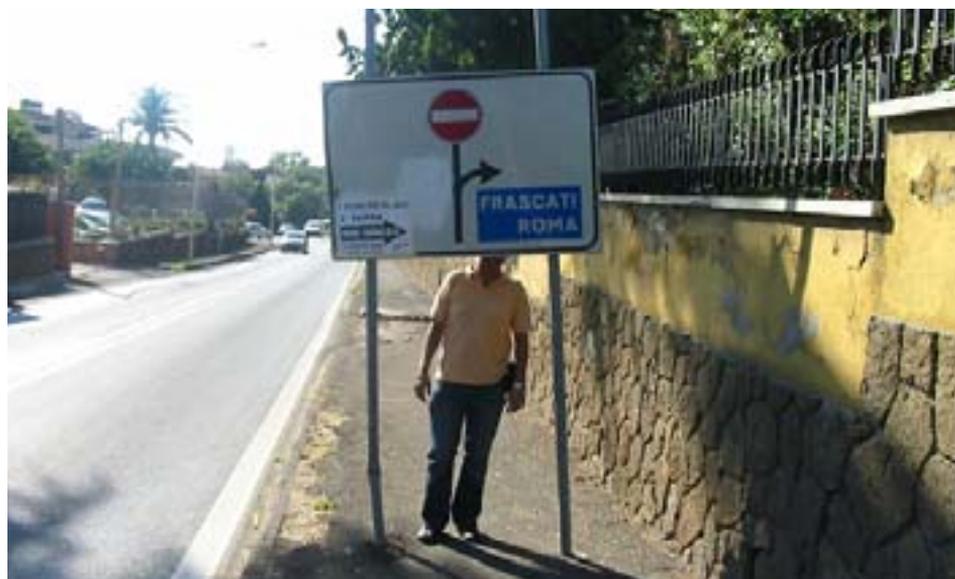
*Fig. 106 - Segnale di preavviso degradato, parzialmente coperto da pubblicità e installato ad altezza insufficiente*

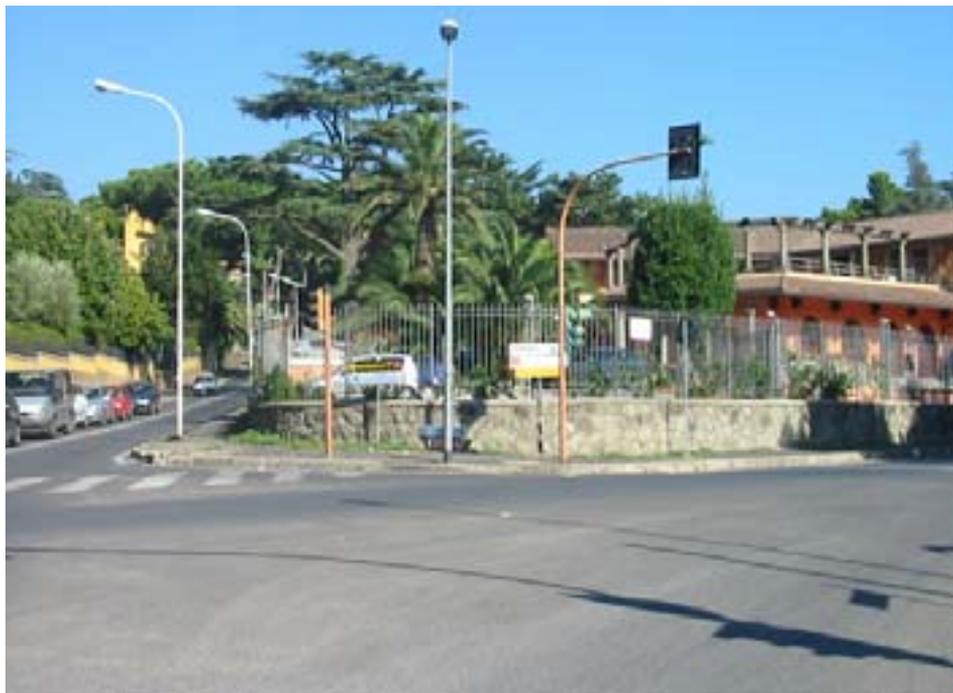
*Fig. 107 - Segnali di direzione inefficaci*

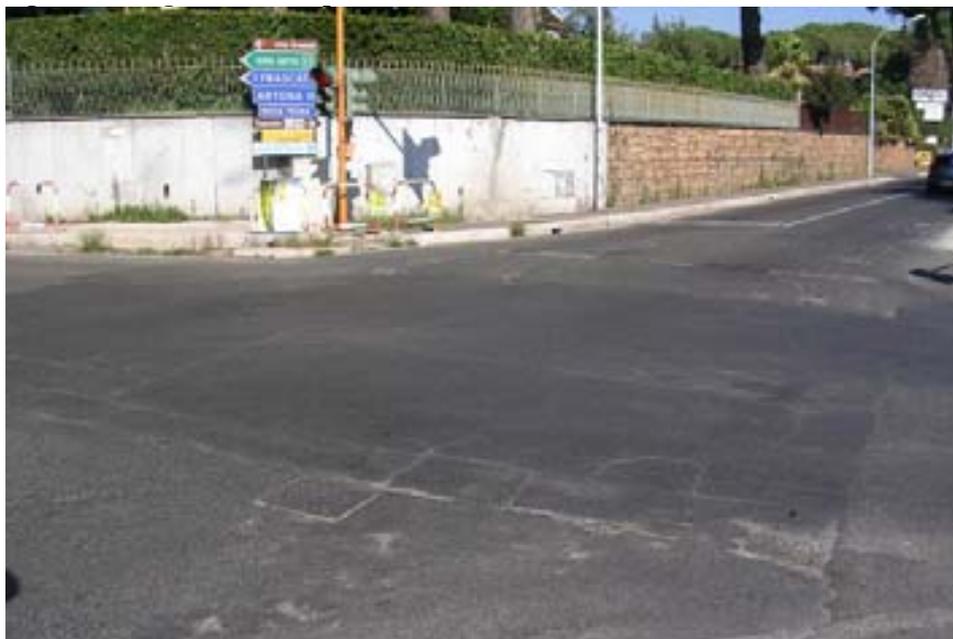
*Fig. 109 - Irregolarità della pavimentazione*

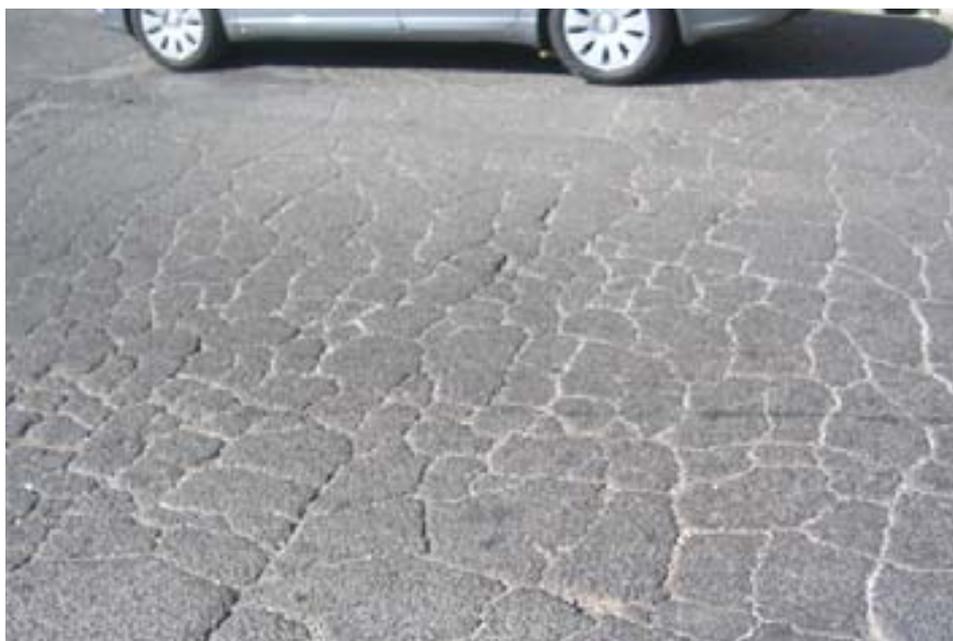
*Fig. 110 - Pavimentazione fessurata*

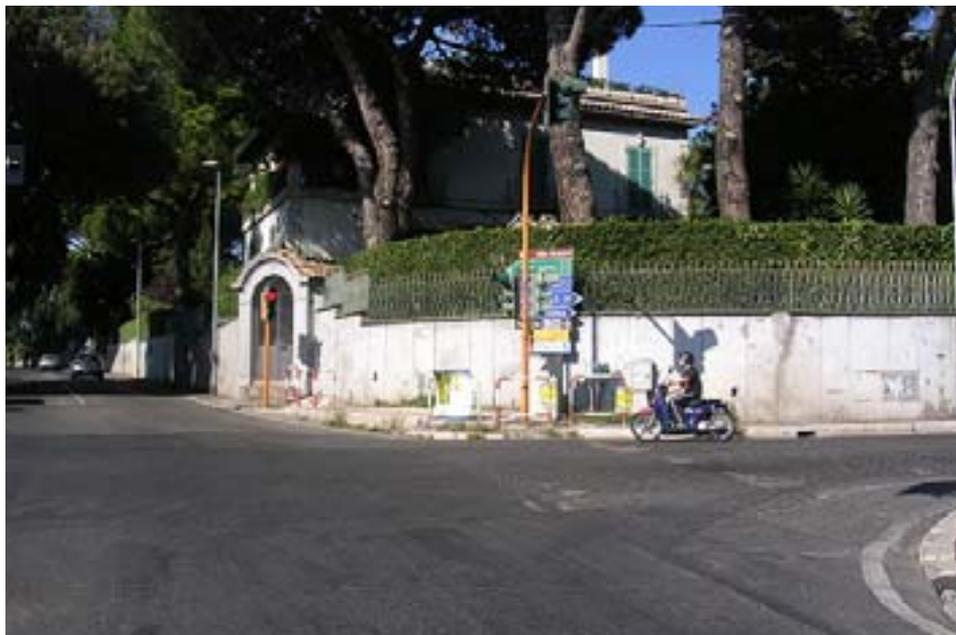
*Fig. 111 - Segnaletica orizzontale assente*

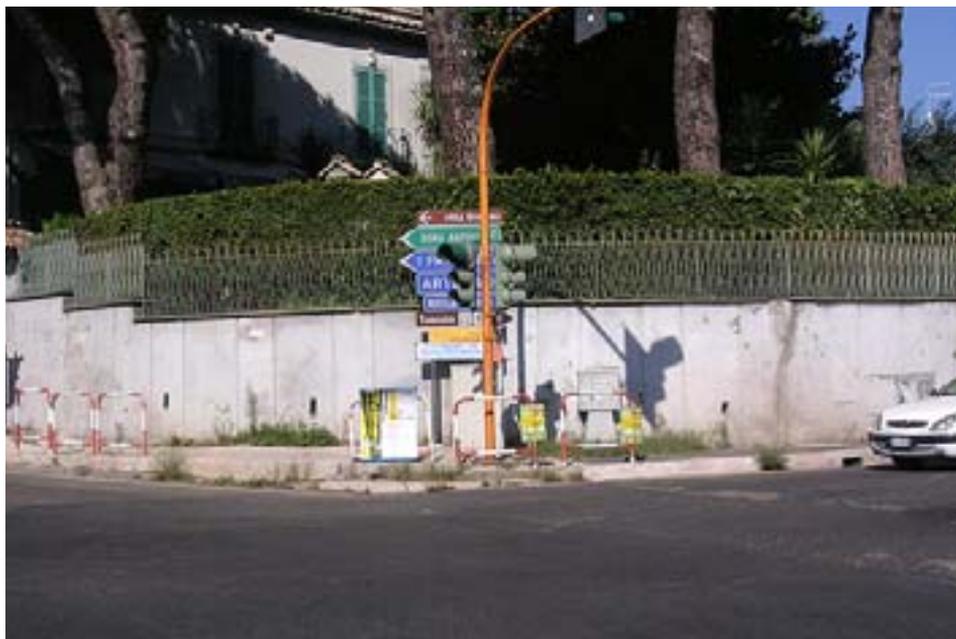
*Fig. 112 - Segnali di direzione coperti dal semaforo*

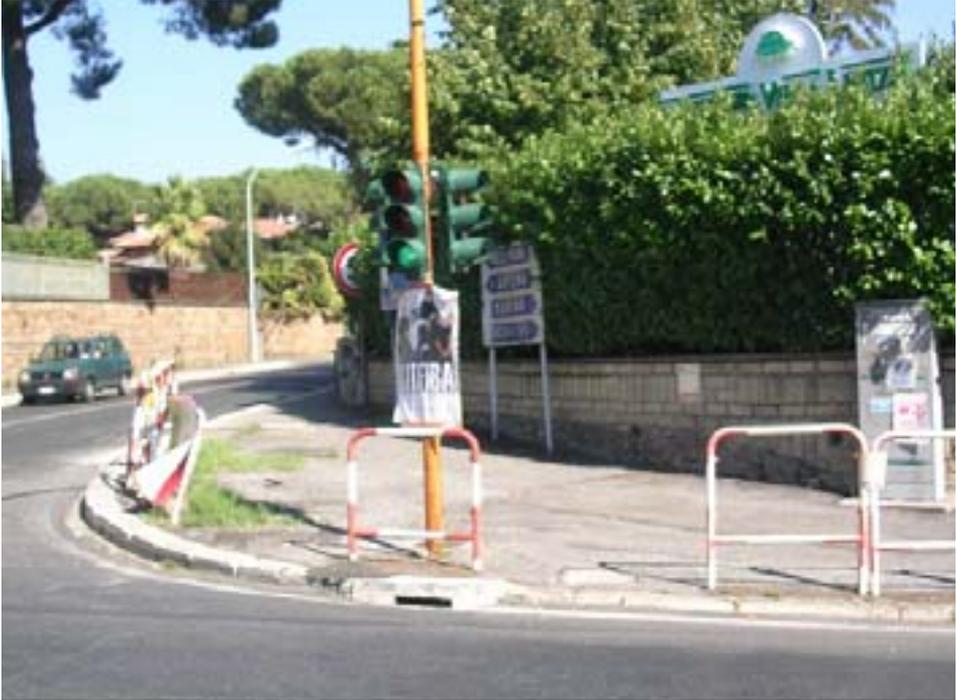
Fig. 113 - Segnali di direzione obsoleti
