# **LINEE GUIDA PER LE ANALISI DI SICUREZZA DELLE STRADE**

## **APPENDICE B CASI DI STUDIO**

## **B.2 ANALISI DI SICUREZZA IN FASE DI PRE-APERTURA**

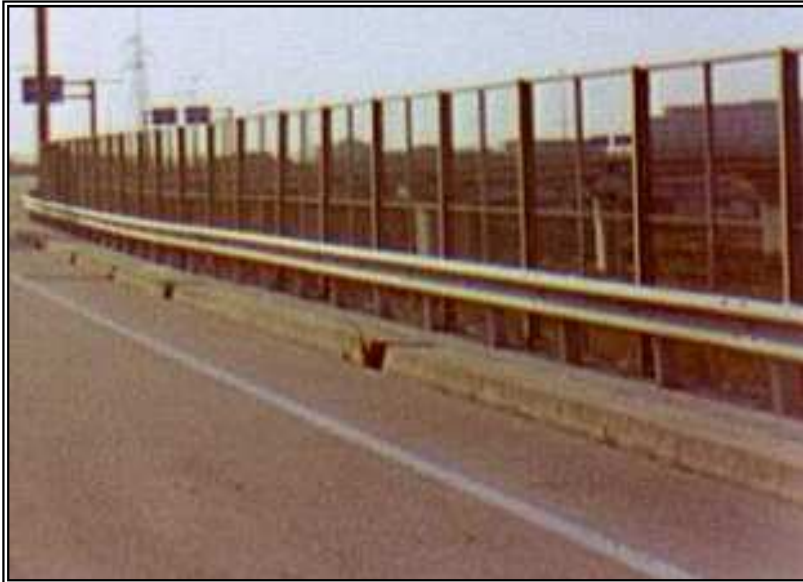
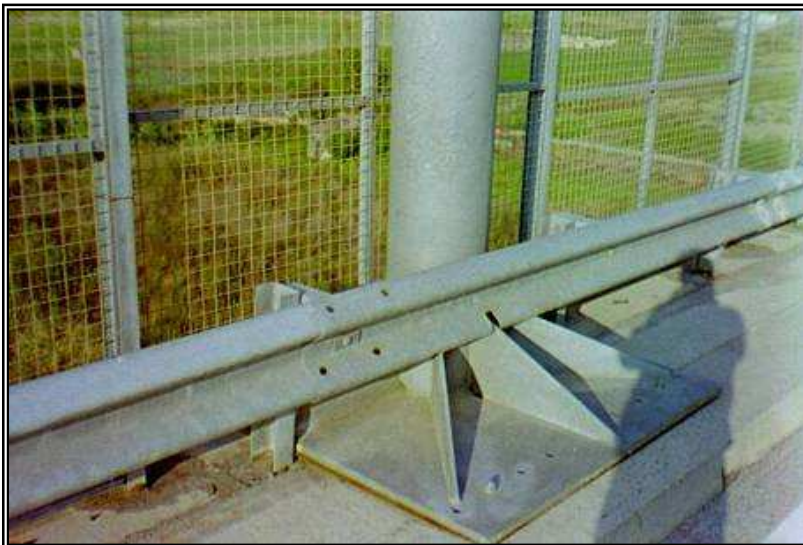
#### **1.2 Problema**

Le barriere di sicurezza lungo il tracciato hanno capacità di contenimento notevolmente inferiore a quella minima necessaria per la protezione delle opere d'arte. Il problema è amplificato dalla circostanza che a causa dell'ambiente fortemente antropizzato e della presenza di strade sottostanti quella in esame il mancato contenimento dei veicoli sarebbe pericoloso (probabilmente mortale) non solo per gli occupanti dei veicoli che fuoriescono ma anche per gli utenti delle strade sottostanti.

In alcuni siti, oggetti come i pali per i portali segnaletici non sono installati sufficientemente lontani dalle barriere di sicurezza, per cui i veicoli che urtano le barriere potrebbero essere guidati dalle barriere stesse contro i pali.

In alcuni siti, le barriere non sono correttamente connesse alle strutture, o alle sezioni adiacenti di barriera.

Inoltre, le barriere di sicurezza sono installate molto vicine al bordo dei viadotti. La deflessione della barriera potrebbe determinare la caduta dei veicoli che fuoriescono.

Si consiglia la sostituzione delle attuali barriere di sicurezza con barriere ad alto contenimento; ciò richiede tuttavia un elevato costo.

Se non è possibile la sostituzione delle barriere esistenti, è consigliabile eseguire accurati controlli per verificare che esse siano correttamente installate, ed apportare miglioramenti dove necessari.

Il miglioramento della segnaletica verticale e orizzontale potrebbe aiutare i conducenti a seguire l'andamento della strada e ridurre la probabilità di incidenti per perdita di controllo.

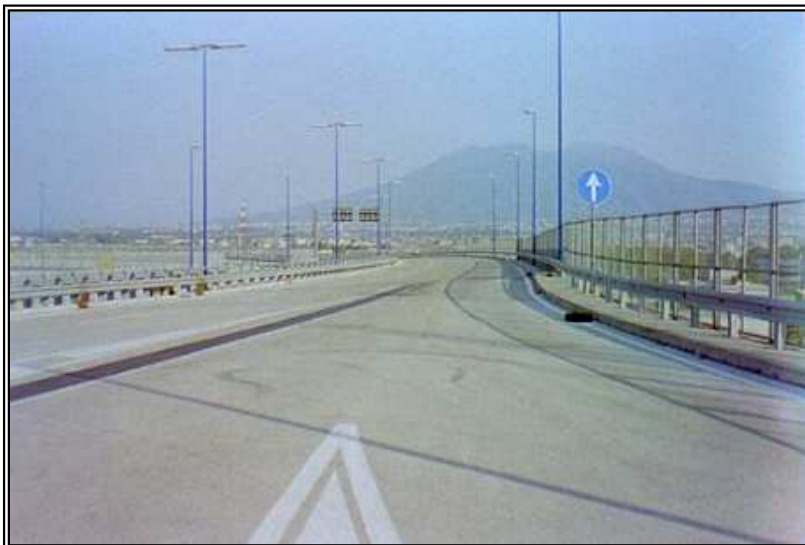
#### **2.1 Problema – carreggiata nord**

Due rampe di immissione si uniscono in carreggiata con una sezione di scambio piuttosto ridotta. Quattro corsie si riducono quasi improvvisamente a due e vi è possibilità di incidenti per scontro laterale.

Dovrebbe essere chiaramente segnalata la precedenza tra le due rampe di immissione prima che i conducenti raggiungano la corsia di accelerazione.

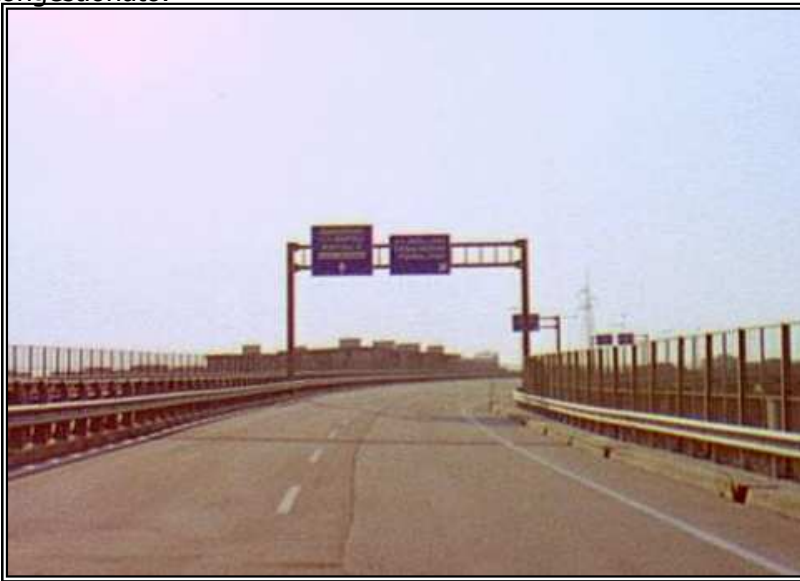
## **2.2 Problema – carreggiata sud approccio alla prima uscita**

L'uscita è localizzata in curva e la visibilità è ostruita dalla barriera di sicurezza e dal parapetto pedonale. L'inizio della rampa non è ben visibile e si potrebbero incidenti per tamponamento quando il traffico è congestionato.

Si dovrebbero installare segnali di preavviso dell'uscita, insieme a frecce orizzontali di indicazione.

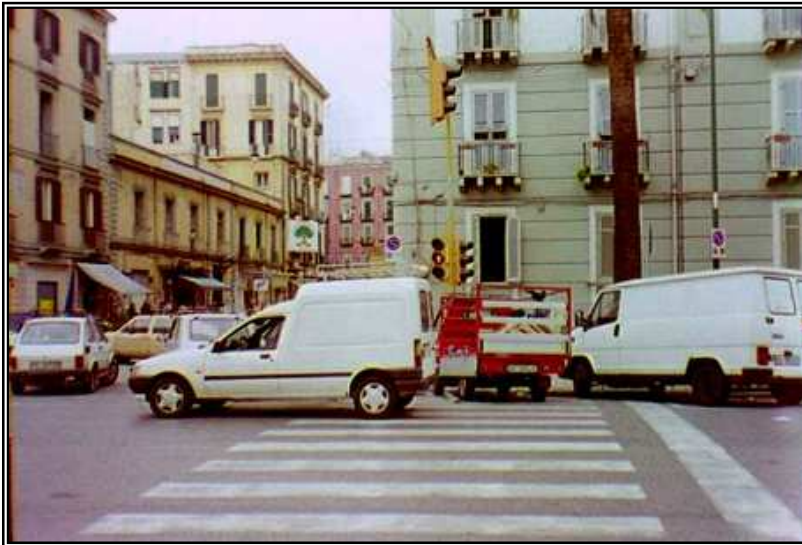
È difficile per i conducenti vedere le strisce di separazione delle corsie, che sono quasi del tutto assenti, e i semafori.

Le auto in sosta riducono la visibilità dei pedoni in attesa di attraversare.

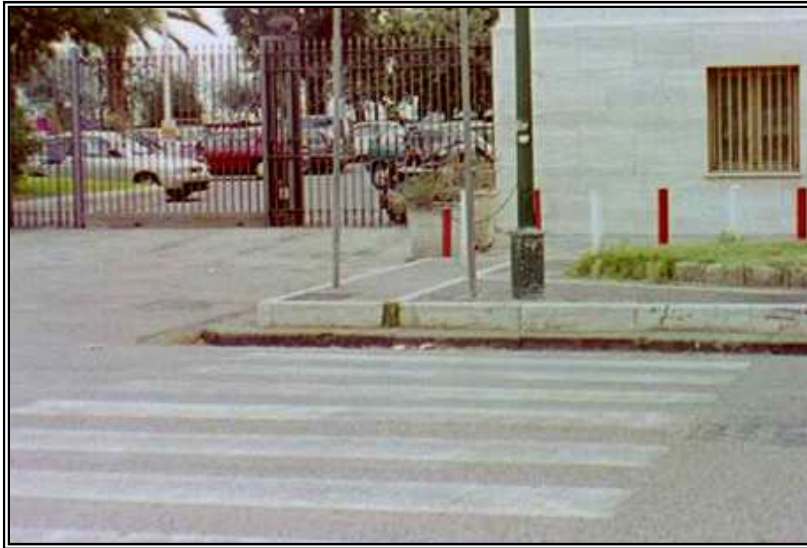
Mancano del tutto attrezzature per consentire l'attraversamento ai

disabili.

Numerose misure dovrebbero essere attuate per migliorare la sicurezza dei pedoni:

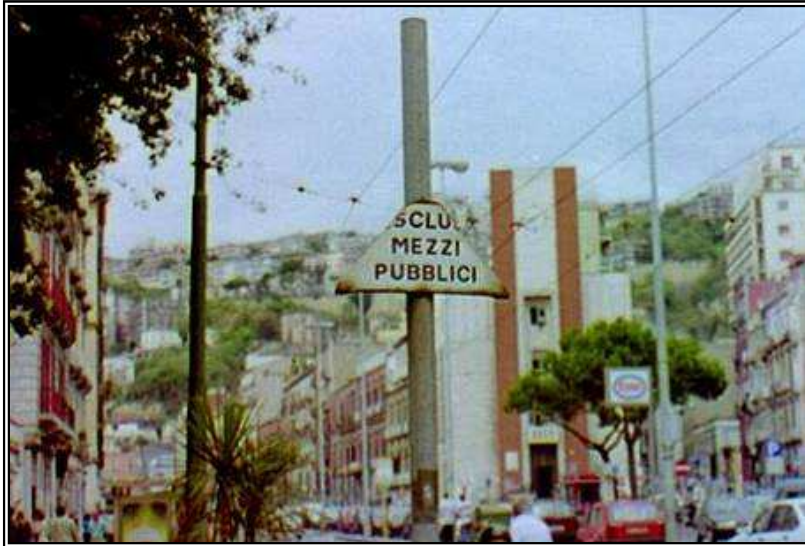
## 1.2 Problema

I conducenti non abituali potrebbero non capire la corretta corsia di approccio alle intersezioni. La segnaletica è in alcuni luoghi assente, poco visibile o poco chiara. Possono avvenire incidenti per scontro laterale quando i guidatori cambiano corsia (i veicoli a due ruote sono particolarmente vulnerabili).

Dovrebbero essere attuate numerose misure per migliorare la sicurezza dei veicoli:

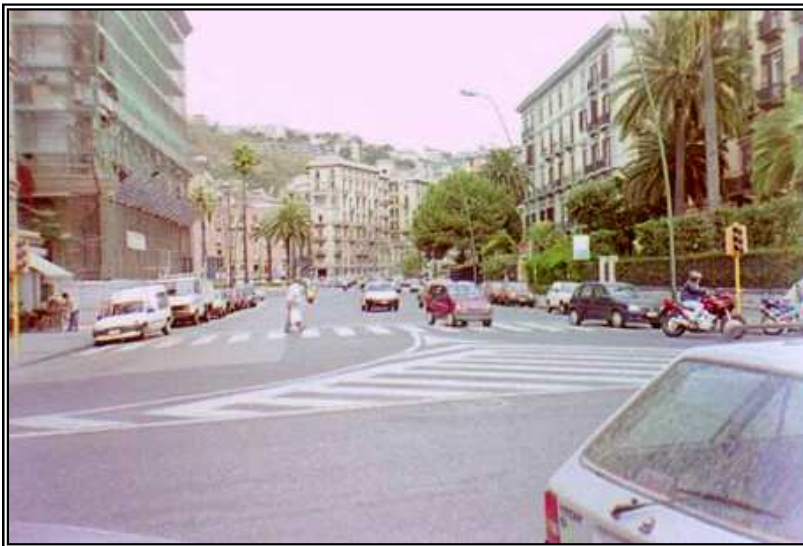
## 2.2 Problema

I pedoni che attraversano in corrispondenza dei semafori tra Piazza Grande e Via Lunga devono attraversare un percorso molto lungo.

L'isola divisoria rialzata raccomandata in 2.1 dovrebbe essere estesa per consentire un rifugio centrale ai pedoni. Il ciclo semaforico potrebbe essere modificato in modo da dividere l'attraversamento pedonale in due parti.

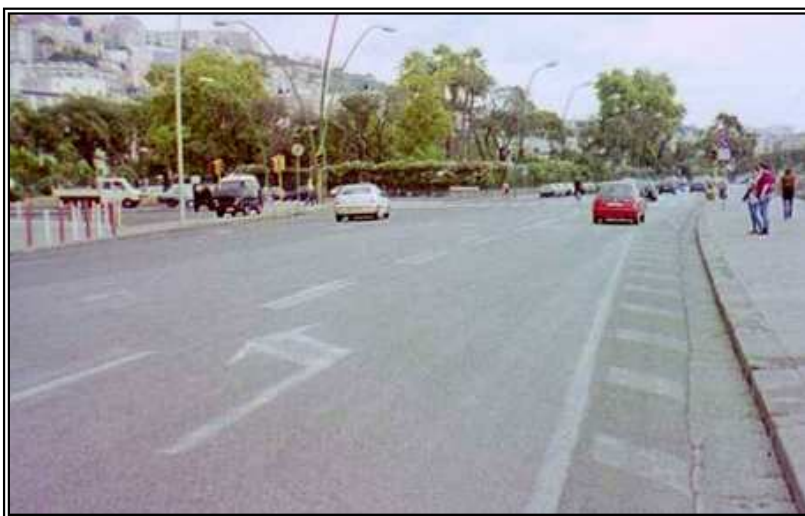
Vi è anche sovrapposizione di vecchia e nuova segnaletica.

Si possono avere incidenti per scontro laterale.

Sostituire la segnaletica orizzontale con segnaletica retroriflettente.

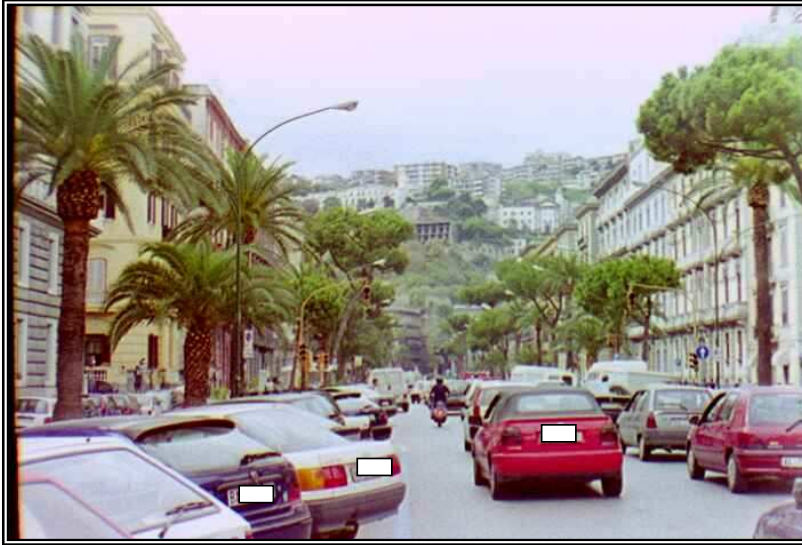
attraversamenti pedonali.

Inserire restrizioni alla sosta in prossimità degli attraversamenti pedonali. Considerare la possibilità di consentire la sosta solo su uno dei due lati della strada e creare una corsia di manovra. Se ciò non risultasse possibile o conveniente, modificare l'orientamento della sosta diminuendo l'inclinazione rispetto alla strada.

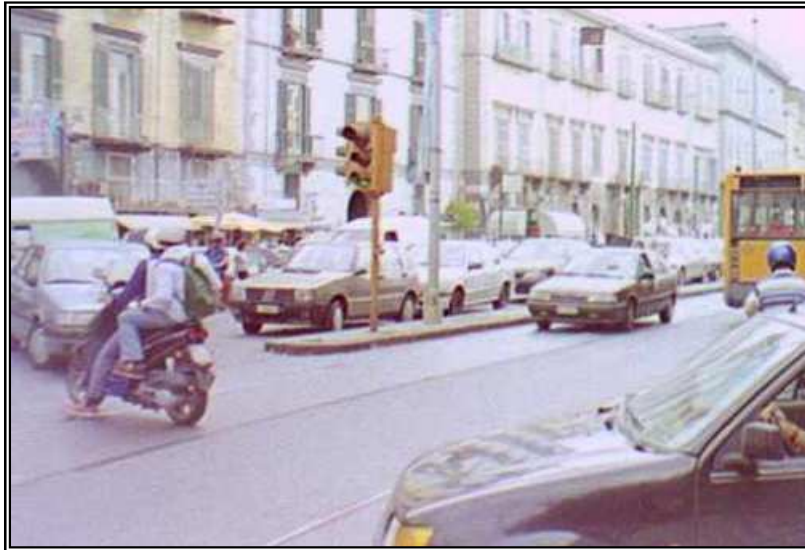
## 2.11 Problema

Ci sono molti conflitti all'intersezione tra Via Larga e Via Bianchi. Non è chiaro quali manovre sono consentite.

Si dovrebbero considerare misure per ridurre i conflitti. Le opzioni possono includere:

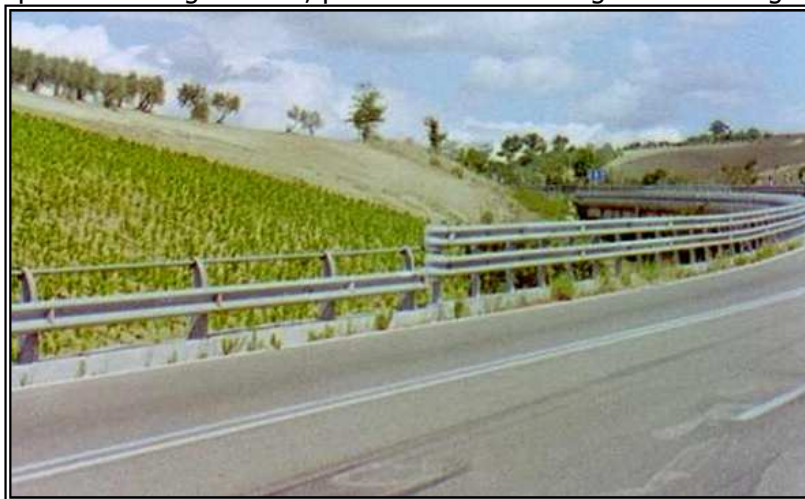
## 2.5 Problema

Al km 81S e 80S, è possibile che i veicoli pesanti che fuoriescono oltrepassano la barriera di sicurezza. Al km 81S vi è un canale non protetto (neanche con un cordolo) in cui potrebbero fuoriuscire i veicoli. Al km 80S sono presenti due differenti barriere per bordo ponte non collegate in alcun modo. Ciò significa che la capacità di contenimento nei tratti iniziali della barriera è molto esigua e inoltre una fuoriuscita in quel punto, resa probabile dalla combinazione della curvatura orizzontale e della pendenza longitudinale, potrebbe avere conseguenze molto gravi.

Si dovrebbero installare barriere di sicurezza ad alto contenimento. Si dovrebbe anche proteggere il canale. La mancanza di transizione tra le due differenti barriere per bordo ponte deve essere risolta (o installando una unica barriera ad elevato contenimento o realizzando un adeguato elemento di transizione).

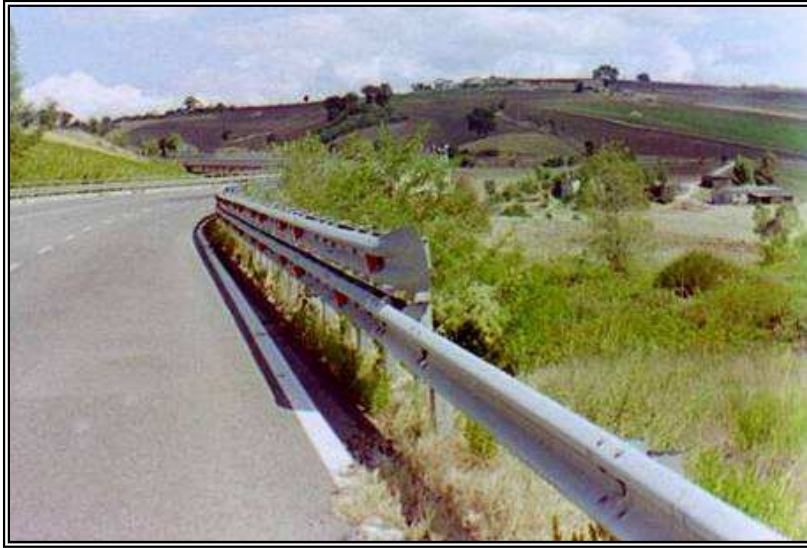
Al km 79N, la barriera a doppia onda sembra restringere la visibilità in curva con possibilità di tamponamenti o perdita di controllo dei veicoli. La visibilità è ulteriormente ristretta dalla presenza di vegetazione.

La vegetazione deve essere tagliata. Si dovrebbe verificare la distanza di visibilità in questo punto. Se la visibilità risulta esigua occorre introdurre segnaletica verticale per incoraggiare gli utenti a rallentare.

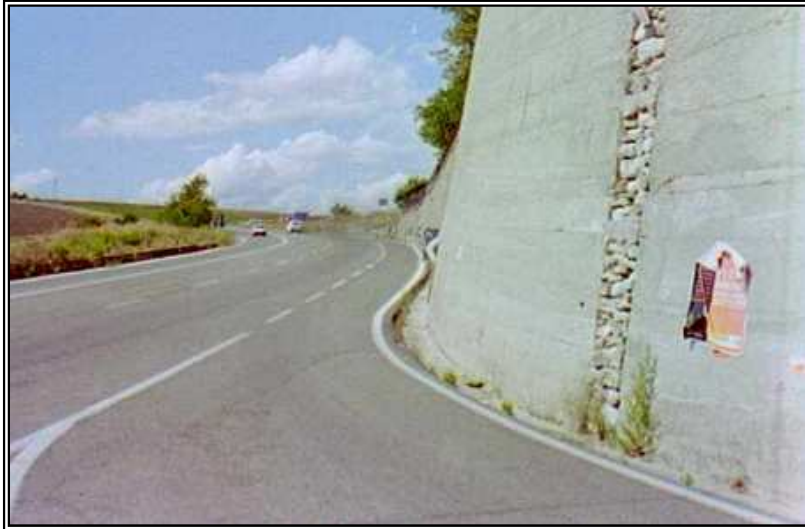
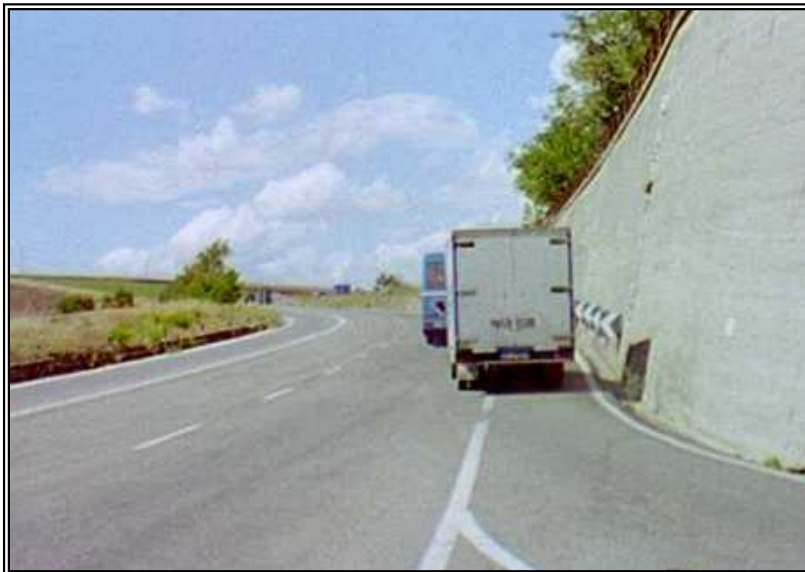
La corsia di immissione è molto stretta e adiacente un muro, con una corsia di accelerazione breve. Si potrebbero verificare incidenti per scontro laterale.

Miglioramenti della segnaletica verticale e orizzontale come suggeriti in

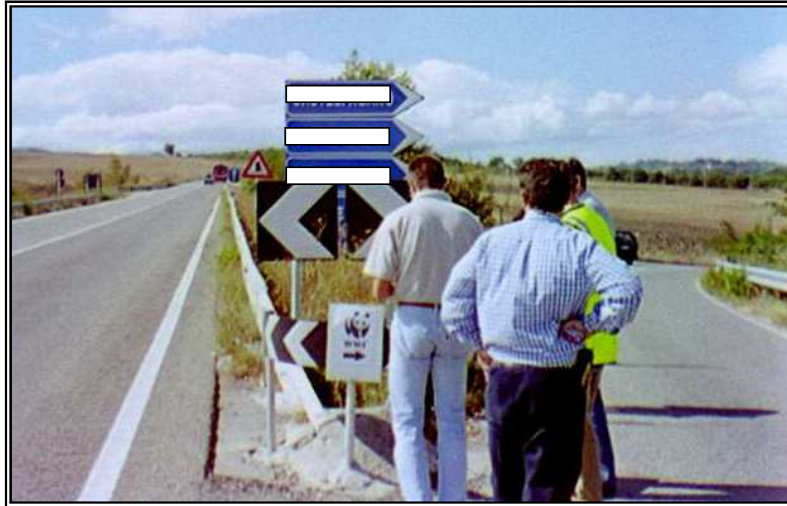
- (i) Sulla rampa di uscita in direzione nord la corta corsia di decelerazione e il raggio stretto possono contribuire alla perdita di controllo del veicolo. Ciò si aggiunge al caporale posto in modo tale da oscurare i segnali di indicazione. Il trattamento dei terminali delle barriere è un fattore di pericolo.

Miglioramenti della segnaletica verticale e orizzontale come suggeriti in 1.1. potrebbero migliorare la delineazione.

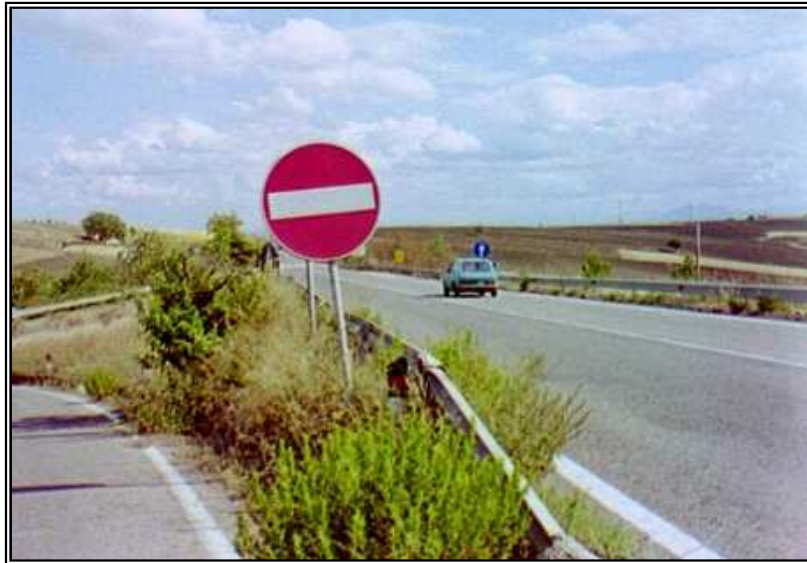
- (ii) Sulle rampe di immissione di entrambe le direzioni sono presenti corsie di accelerazione brevi e la visibilità è oscurata dai segnali verticali. Ciò potrebbe causare incidenti per scontro laterale.

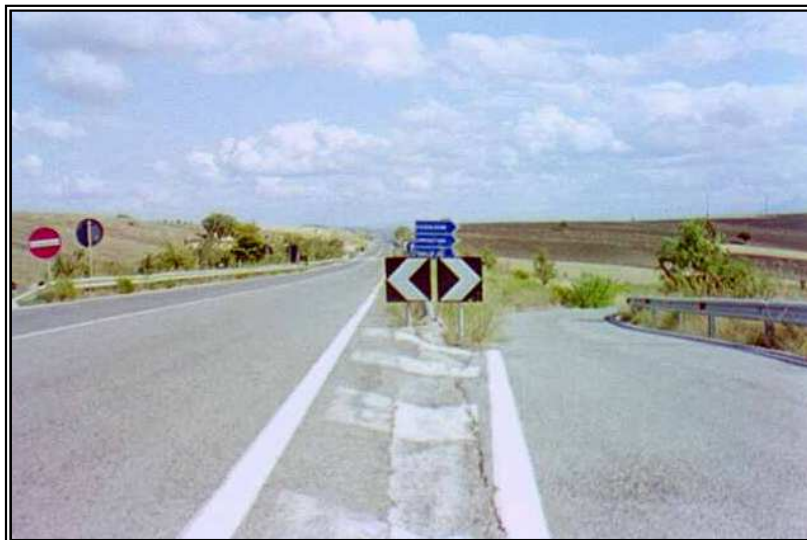
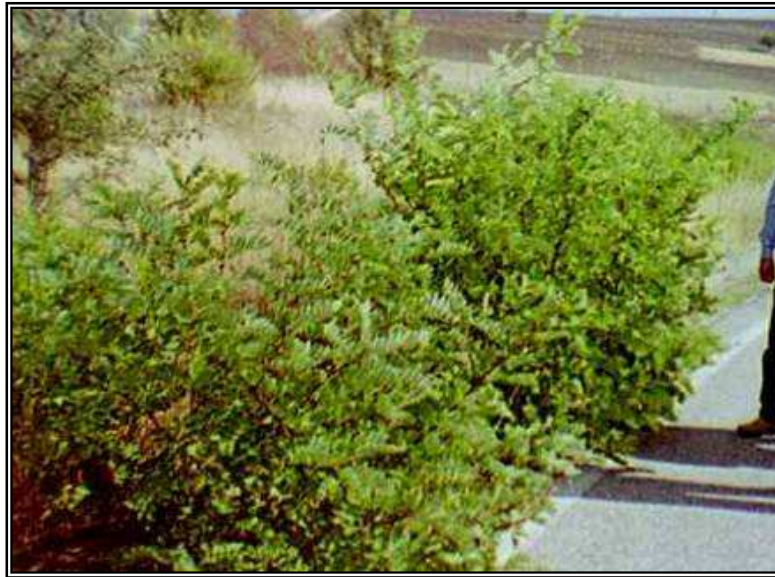
- (iii) Sulla rampa di uscita in direzione sud la segnaletica orizzontale è consumata ed è presente un dislivello tra la carreggiata e la rampa. Il terminale della barriera è un elemento di pericolo. Sulla rampa è presente vegetazione che oscura i paletti delineatori laterali.

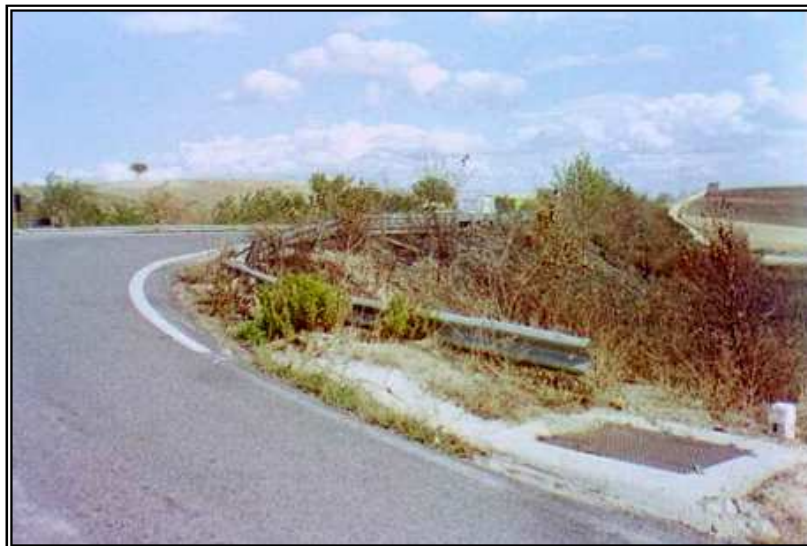
- (iv) Sulla rampa di immissione in direzione sud sono presenti un raggio stretto e una forte pendenza e il segnale di dare stop è stato demolito. Vi è un drenaggio non protetto. La barriera di sicurezza danneggiata non è stata sostituita. Sono possibili incidenti per perdita di controllo e scontro laterale.

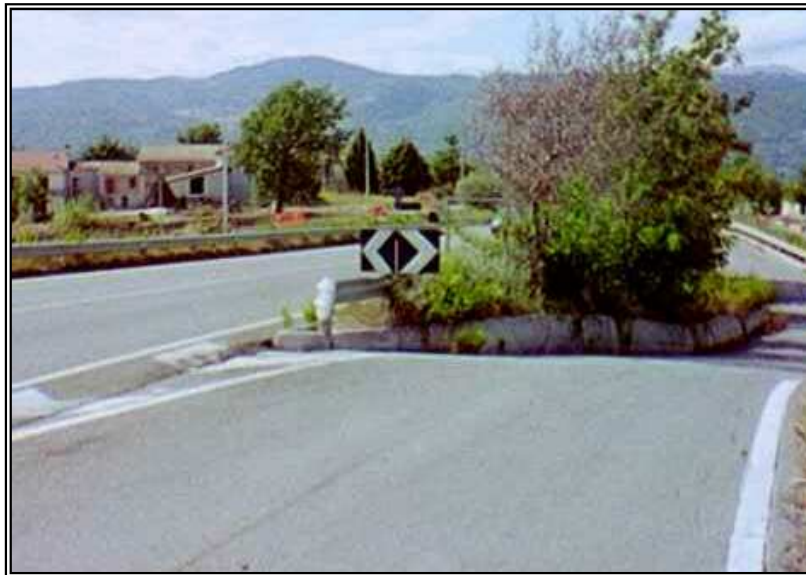
- (i) Sulla rampa di uscita in direzione nord la corta corsia di decelerazione e l'allineamento verticale potrebbero causare la perdita di controllo dei veicoli. Il terminale della barriere, pericoloso, potrebbe essere colpito.

Miglioramenti della segnaletica verticale e orizzontale come suggeriti in 2.1.1. potrebbero migliorare la delineazione.

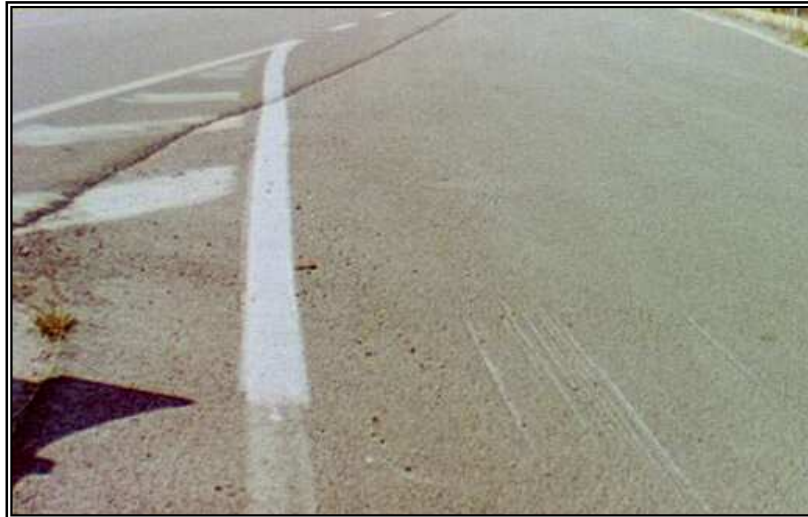
- (ii) Sulla rampa di immissione in direzione nord vi sono corta corsia di accelerazione e elevata pendenza longitudinale con evidente scalinamento.

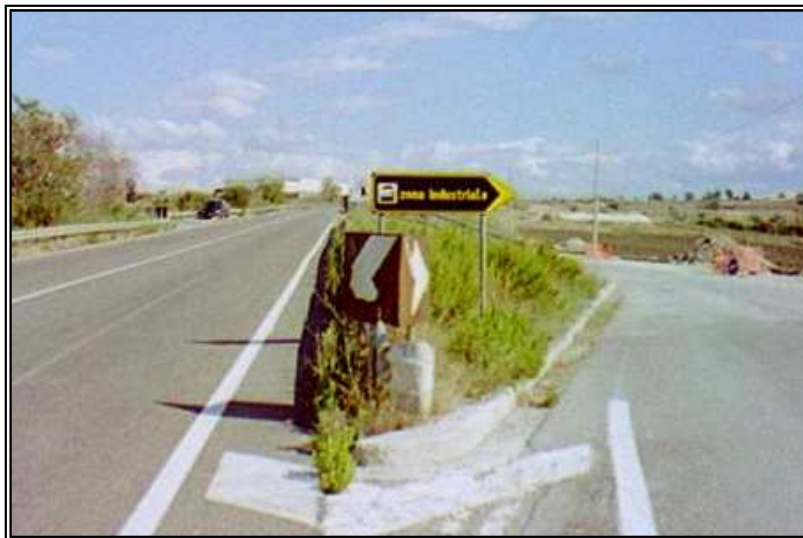
- (iii) Nell'uscita sud la corta la corta corsia di decelerazione e l'allineamento verticale potrebbero causare la perdita di controllo dei veicoli. Il terminale della barriera, pericoloso, potrebbe essere colpito.

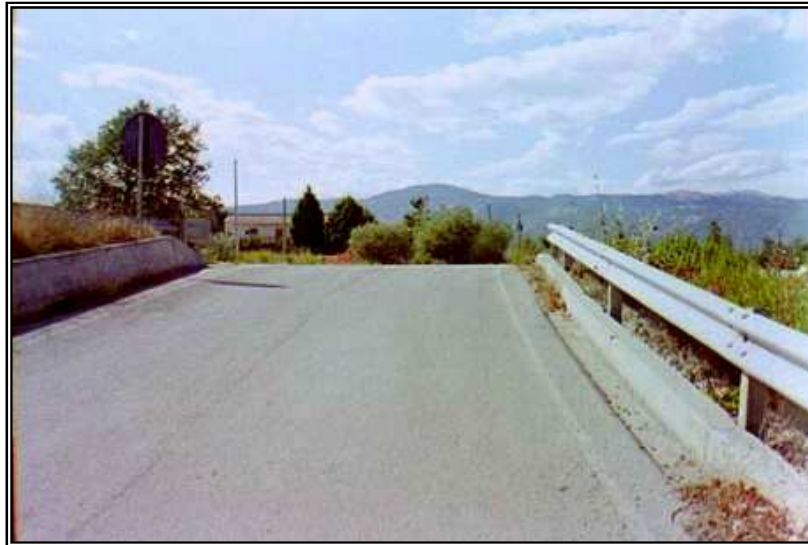
- (iv) Nell'immissione sud vi è mancanza di visibilità per il piccolo raggio verticale e la presenza di un segnale mal posto. Vi è possibilità di incidenti per scontro laterale.

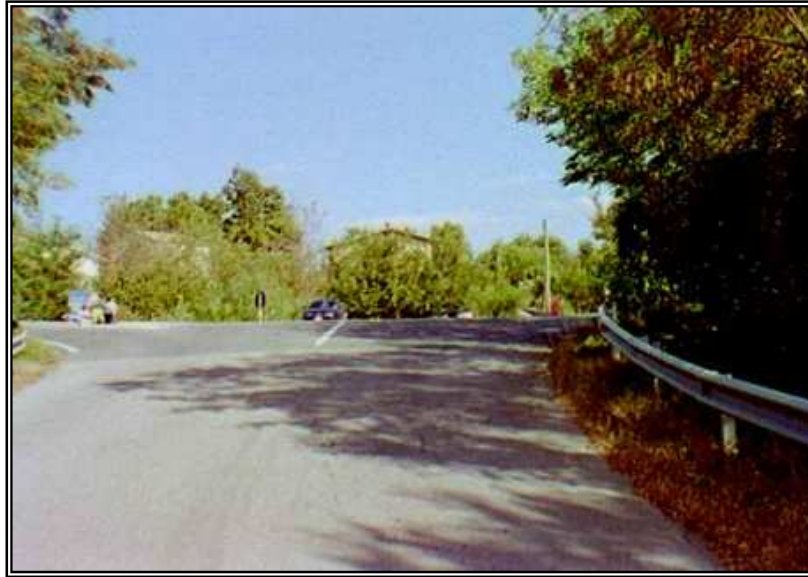
- (i) Mancanza di visibilità dell'intersezione per chi proviene dalle strade laterali. Nell'approccio est sono presenti una discesa e una curva a sinistra. Il segnale di stop sulla rampa ovest è oscurato dalla vegetazione e la segnaletica orizzontale non è visibile a causa dell'allineamento verticale. Il traffico in ingresso all'intersezione potrebbe non fermarsi allo stop creando conflitti nell'intersezione.

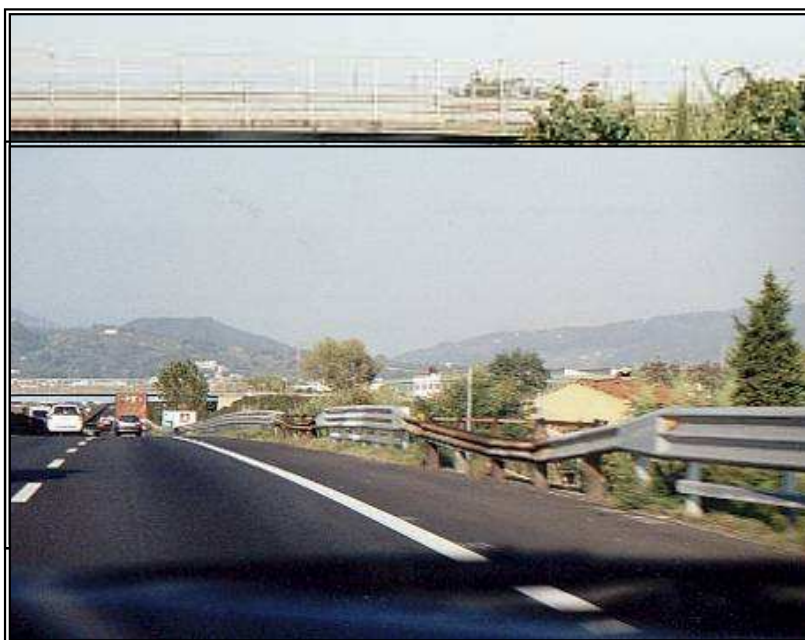
Il mancato coordinamento plano-altimetrico riscontrato in più sezioni del tracciato potrebbe indurre difetti di percezione del tracciato durante la guida e favorire il verificarsi di incidenti. Il principale problema potrebbe essere incidenti dovuti a perdita di controllo del veicolo, e tamponamenti fra veicoli leggeri e veicoli pesanti in marcia lenta.

I problemi di potenziale incidentalità risultano amplificati dal basso livello di protezione offerto dalle barriere di sicurezza di bordo laterale e dalle recinzioni presenti a lato della carreggiata, dalla presenza di tratti non protetti fra le barriere a presidio delle strutture e dall'inadeguato trattamento dei terminali e delle transizioni di queste ultime.

Potrebbero essere adottati un certo numero di provvedimenti per migliorare la manutenzione della segnaletica verticale, della segnaletica orizzontale e delle barriere di sicurezza esistenti. In aggiunta, si potrebbero prendere in considerazione interventi di potenziamento a

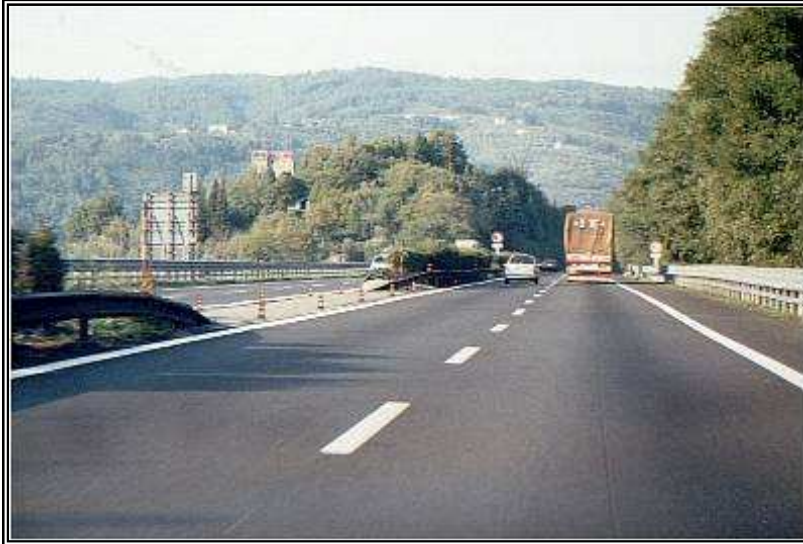
Lungo il tracciato sono presenti numerosi varchi nello spartitraffico, ad esempio al km 29, al km 31, al km 33 (inizio e fine della galleria), al km 35, al km 37, e al km 39. L'attraversamento di questi varchi, potrebbe generare gravi incidenti. I veicoli inoltre potrebbero essere sbalzati in alto in caso di urto in corrispondenza dei terminali delle barriere.

Si dovrebbe prendere in considerazione la possibilità di installare barriere di sicurezza amovibili per varco spartitraffico o di chiudere i varchi. Se non si realizza uno dei due provvedimenti suddetti si devono proteggere i terminali delle barriere con attenuatori d'urto.

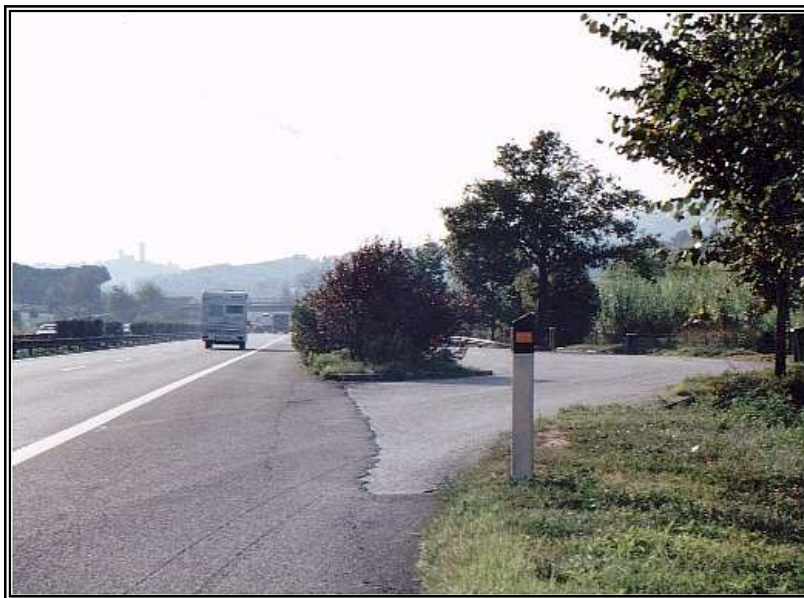
In questa sezione è posizionata una piazzola di sosta. L'ingresso alla piazzola ha una corsia di decelerazione molto corta e si notano tracce di frenata all'inizio della corsia. L'uscita ha una corsia di accelerazione molto corta e la vegetazione che cresce fra la piazzola e la carreggiata limita fortemente la visibilità al traffico entrante. Il segnale di indicazione della piazzola è troppo vicino ad essa per dare un avvertimento adeguato agli utenti. Vi è la possibilità che i veicoli entrino nella piazzola troppo veloci e possano colpire un veicolo fermo in essa, e che si possano verificare urti laterali fra i veicoli uscenti dalla piazzola e i veicoli in marcia normale.

Si potrebbe prendere in considerazione la possibilità di chiudere la piazzola di sosta poiché essa si trova molto vicina all'area di servizio.

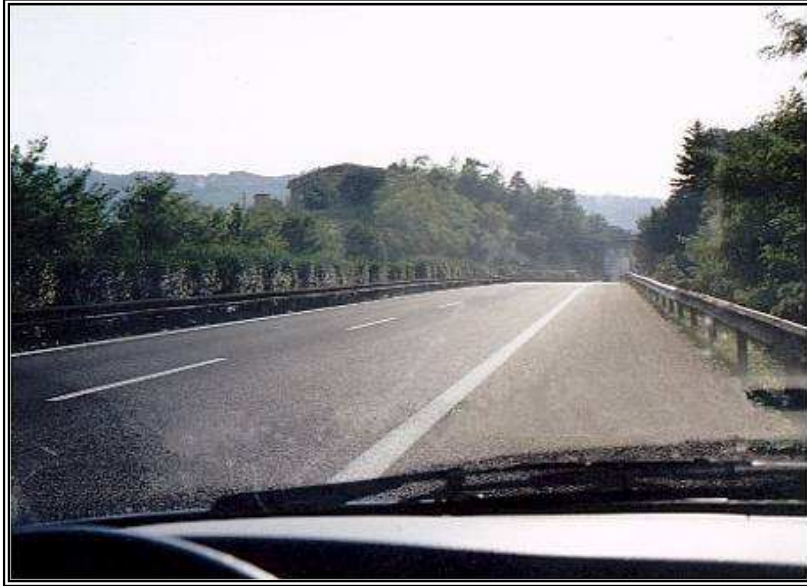
Ciò può portare a incidenti per perdita di controllo o a tamponamenti.

Si dovrebbe pensare a posizionare dei caporali per evidenziare la curva a destra. Si dovrebbe pensare anche all'installazione di segnali di dosso con un limite di velocità consigliata.

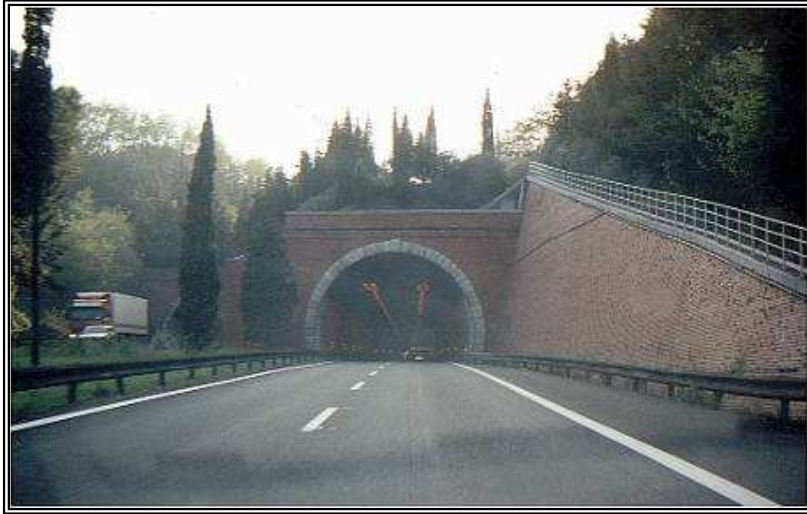
Il contrasto visivo esistente fra la galleria buia e la luce brillante del sole potrebbe contribuire a provocare incidenti per perdita di controllo del veicolo.

Si dovrebbe considerare l'opportunità di installare una barriera di sicurezza a protezione dell'ingresso e dell'ingresso della galleria (attenuatore d'urto). Potrebbero essere adottati miglioramenti ai delineatori retro-riflettenti con l'impiego di "occhi di gatto" e strisce vibranti di margine per entrambe le gallerie (in direzione ovest e in direzione est). Dovrebbero essere controllati i livelli di illuminazione all'interno della galleria.

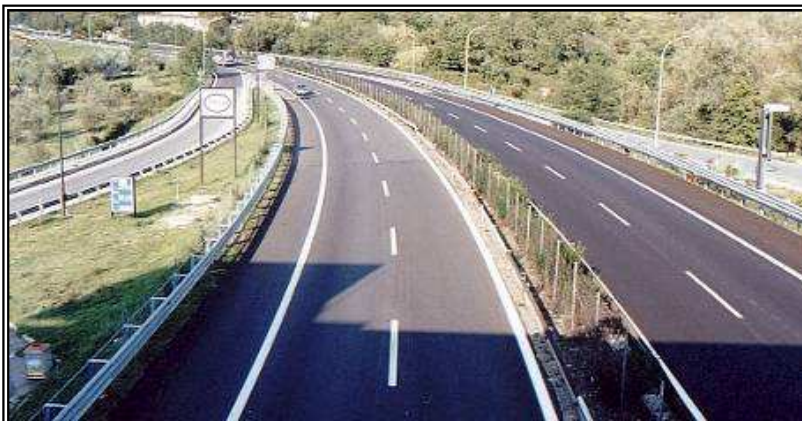
## **2.5 Problema – rampa di ingresso nell'area di servizio in direzione ovest**

La rampa di uscita è posizionata su una ripida discesa con una curvatura orizzontale molto stretta. Vi è quindi la possibilità che un veicolo perda il controllo in entrata nell'area di servizio o che un veicolo in marcia veloce tamponi un veicolo pesante in marcia lenta. Inoltre il segnale che indica la presenza della curva a destra è posizionato in corrispondenza di una curva a sinistra.

Una migliore delineazione del margine della carreggiata ottenuta mediante l'uso di delineatori retro-riflettenti o di "occhi di gatto" potrebbe aiutare a meglio definire il tracciato della strada e ad evitare fuoriuscite di veicoli. Una pavimentazione ad alta aderenza (anti-skid) dovrebbe essere prevista per la rampa in uscita. Lungo il raggio di uscita potrebbero essere anche installati i caporali. Il segnale di curva a destra esistente dovrebbe essere spostato più vicino alla curva a destra.

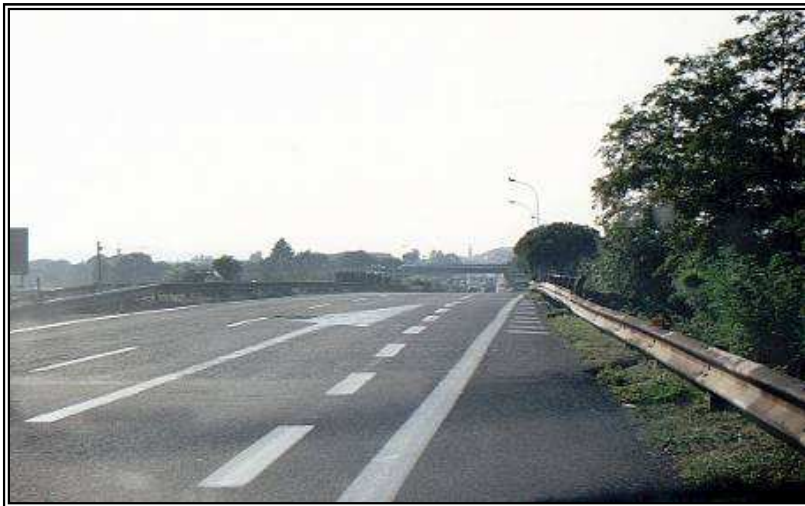
La rampa di uscita dello svincolo di Svincolo ovest è subito dopo un dosso ed è poco visibile; inoltre essa ha un raggio di curva stretto.

Gli "occhi di gatto" o altro tipo di delineatori retro-riflettenti potrebbero aiutare ad evidenziare lo svincolo. Lungo la curva della rampa di uscita si dovrebbero posizionare i caporali.

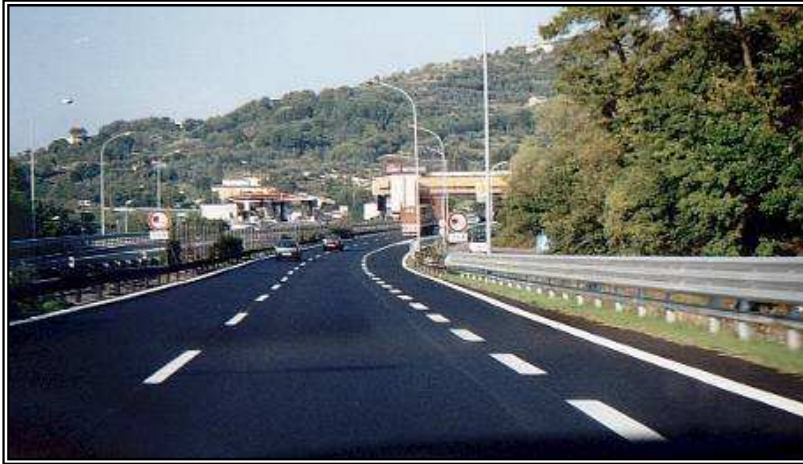
rampa di uscita sembra essere poco utilizzabile perché troppo stretta. I veicoli in marcia normale potrebbero tamponare i veicoli in uscita.

La larghezza della corsia di uscita dovrebbe essere esaminata ed eventualmente si dovrebbe pensare ad un allargamento.

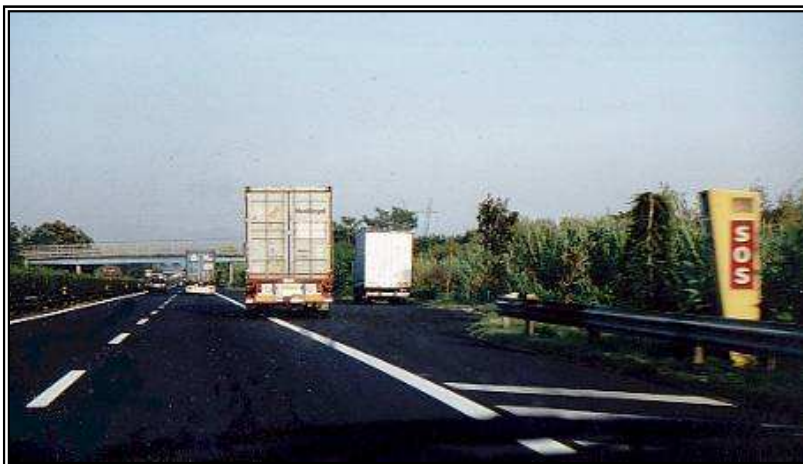
In corrispondenza della piazzola in direzione est vi è la possibilità che i veicoli entrino troppo veloci e urtino eventuali veicoli fermi nella piazzola, e vi è la possibilità anche di urti laterali in uscita dalla piazzola.

L'utilizzo di delineatori retro-riflettenti o "occhi di gatto" dovrebbe aiutare ad evidenziare maggiormente il margine della carreggiata. Il segnale che indica la presenza della piazzola dovrebbe essere posizionato con maggior anticipo.
