# Analisi di sicurezza dell'ex SS 511 "Anagnina"

Centro Studi Consiglio Nazionale Ingegneri

La presente relazione riporta i risultati di un'analisi di sicurezza condotta sulla ex SS 511 "Anagnina". Obiettivo dello studio è evidenziare alcune delle problematiche di sicurezza della rete stradale tramite un'indagine condotta in un tronco caratterizzato da elevati indici di incidentalità.

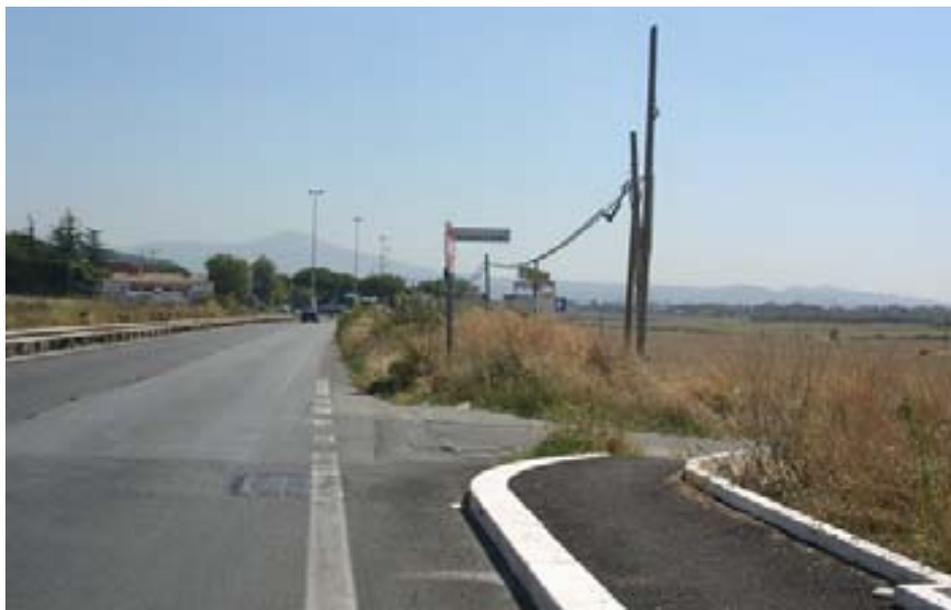
*Fig. 11 - Esempio di intersezione con la viabilità locale (via del Casale di Gregna)*

In particolare le intersezioni con la viabilità locale (fig. 11) sono caratterizzate anche da inadeguate geometria, segnaletica e pavimentazione.

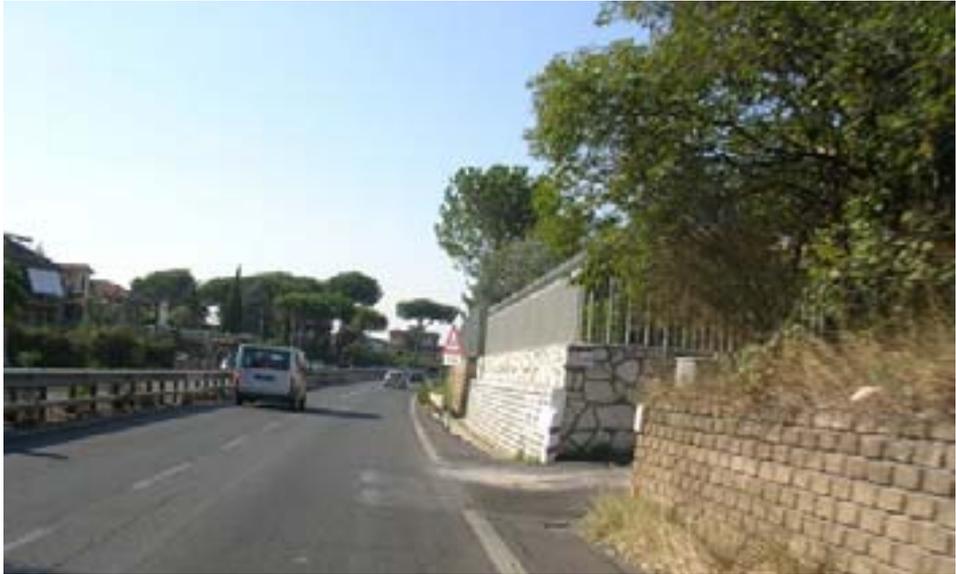
*Fig. 12 - Accesso in curva con limitazioni alla visibilità*

Alcuni accessi sono localizzati in curva (fig. 12 e fig. 13), dove le eventuali manovre correttive dei veicoli della corrente principale, conseguenti all'inserimento di altri veicoli dagli accessi, possono più facilmente contribuire al verificarsi di incidenti. In alcuni casi, la presenza di muri sui lati degli accessi riduce ulteriormente la visibilità reciproca tra i veicoli della corrente principale e i veicoli che si immettono dall'accesso.

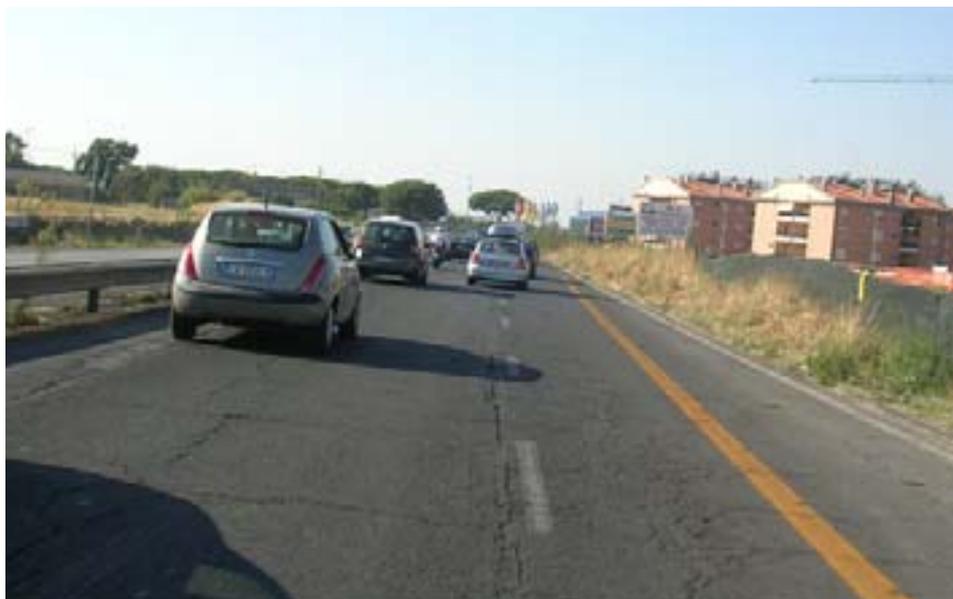
*Fig. 19 - Coesistenza di segnaletica permanente e provvisoria*

In alcuni tratti si nota la coesistenza di segnaletica orizzontale permanente e provvisoria (fig. 19), che crea elevata confusione negli utenti.

Si raccomanda di installare segnaletica orizzontale ad elevatissima retroriflettenza, eliminando del tutto la segnaletica esistente. Si raccomanda in particolare di realizzare tempestivamente nuovi attraversamenti pedonali.

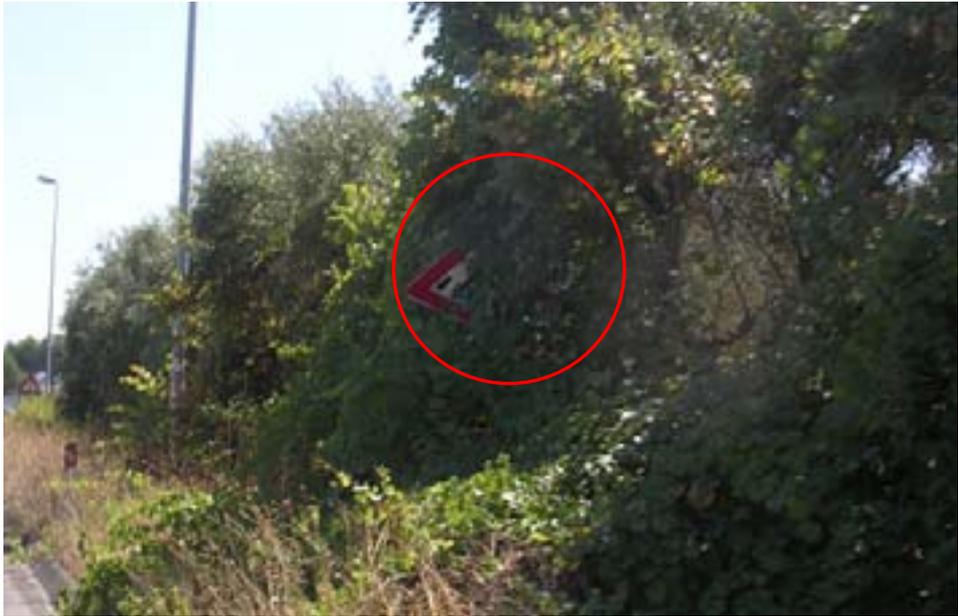
Fig. 20 - Segnale di pericolo nascosto dalla vegetazione

Alcuni segnali risultano non visibili, o con spazio di avvistamento inferiore a quello minimo prescritto dal Regolamento (D.P.R. 16 dicembre 1992, n.495), a causa della presenza di vegetazione (fig. 20 e fig. 21).

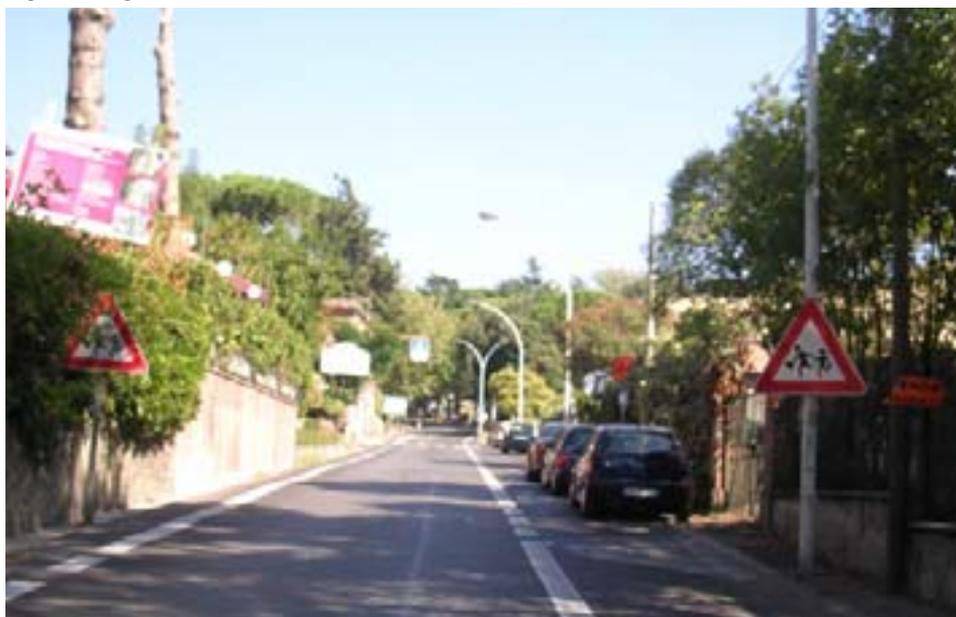
*Fig. 25 - Segnale installato ad altezza errata*

Alcuni segnali in ambito urbano sono installati ad altezza tale da creare un impedimento per i pedoni in transito sul marciapiede (fig. 25).

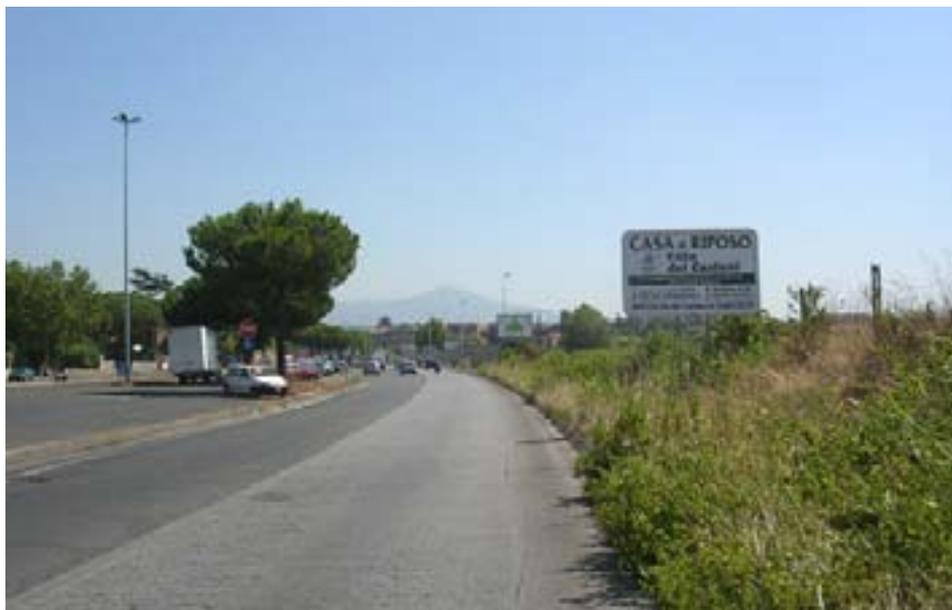
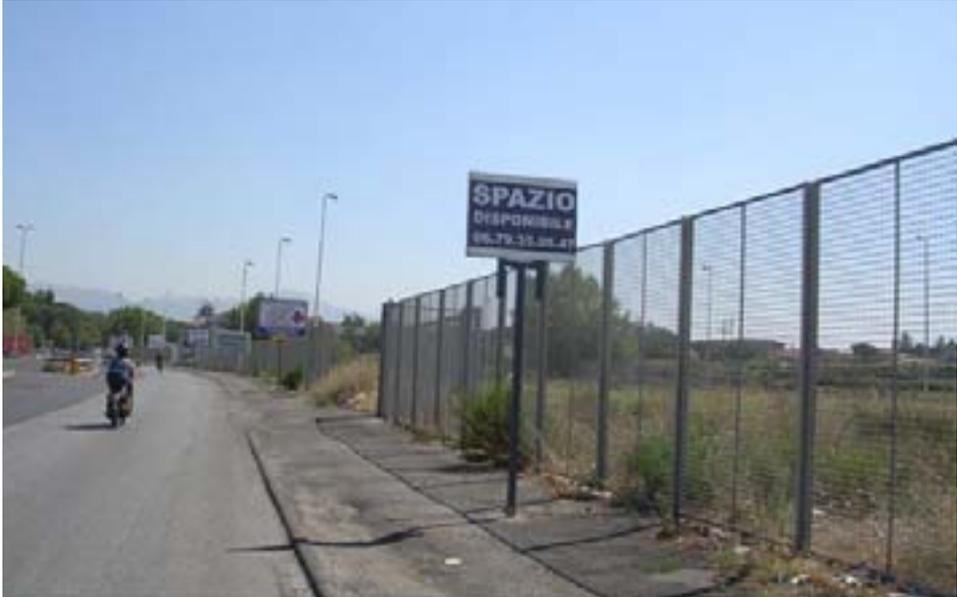
- cartelli pubblicitari in curva (fig. 27 e fig. 28);
- cartelli pubblicitari distanti meno di 3 m dal limite della carreggiata (fig. 29);
- cartelli pubblicitari nelle intersezioni (fig. 30).

*Fig. 27 - Cartelli pubblicitari in curva*

*Fig. 28 - Cartelli pubblicitari in curva*

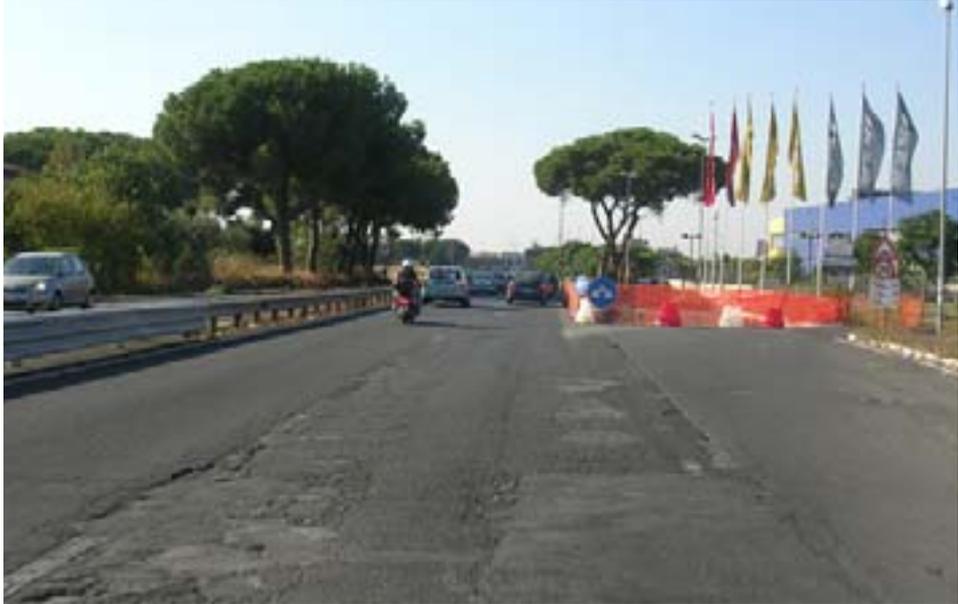
*Fig. 34 - Rappezzi diffusi*

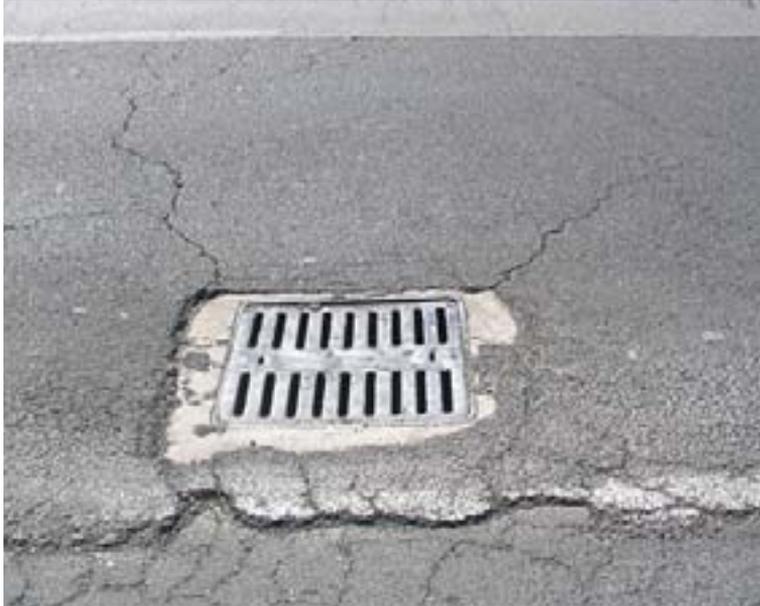
*Fig. 36 - Irregolarità in corrispondenza di un tombino*

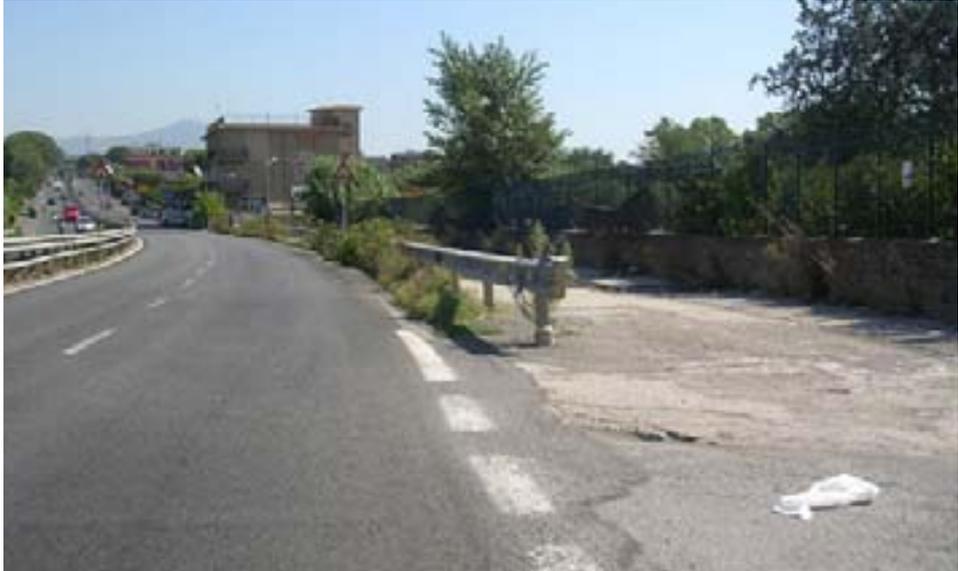
*Fig. 39 - Terminale pericoloso*

Le barriere di sicurezza presentano dispositivi terminali privi di meccanismi per l'assorbimento graduale dell'energia d'urto (da fig. 39 a fig. 43), per cui la fuoriuscita contro i terminali potrebbe risultare dannosa per gli occupanti dei veicoli.

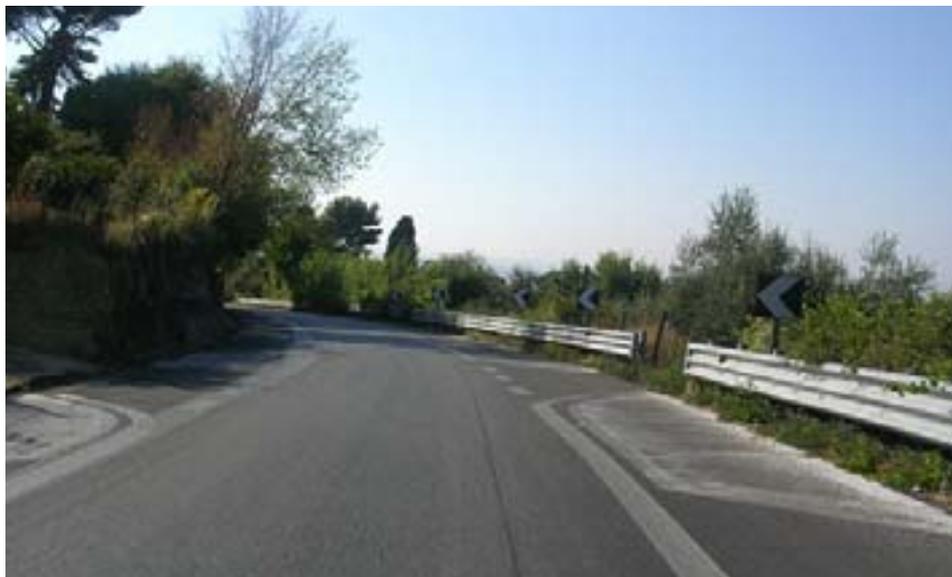
*Fig. 40 - Interruzione della barriera con terminali pericolosi*

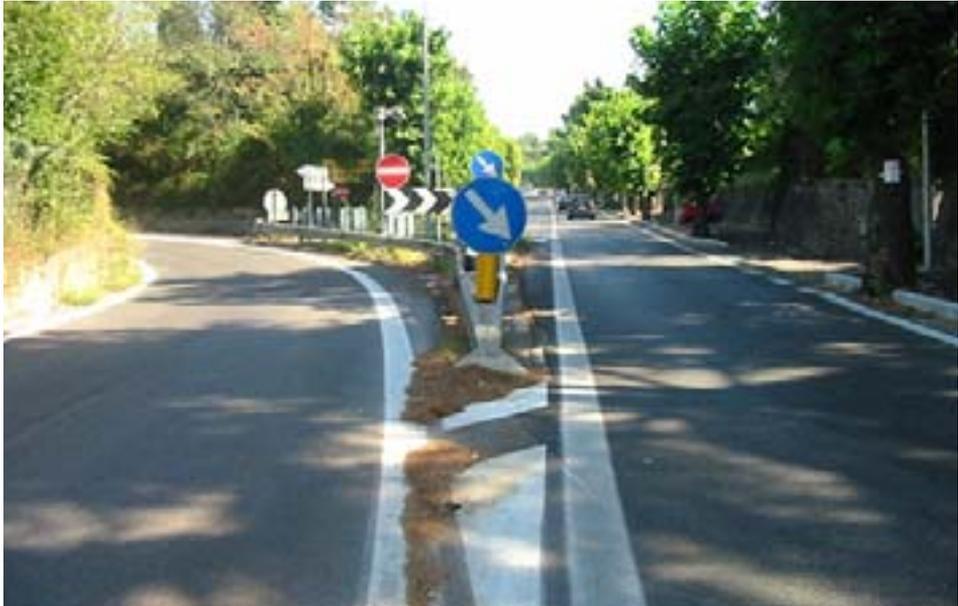
Alcuni terminali (fig. 42) sono sagomati in modo tale da costituire una possibile "rampa di lancio" per i veicoli che fuoriescono.

*Fig. 42 - Terminale pericoloso*

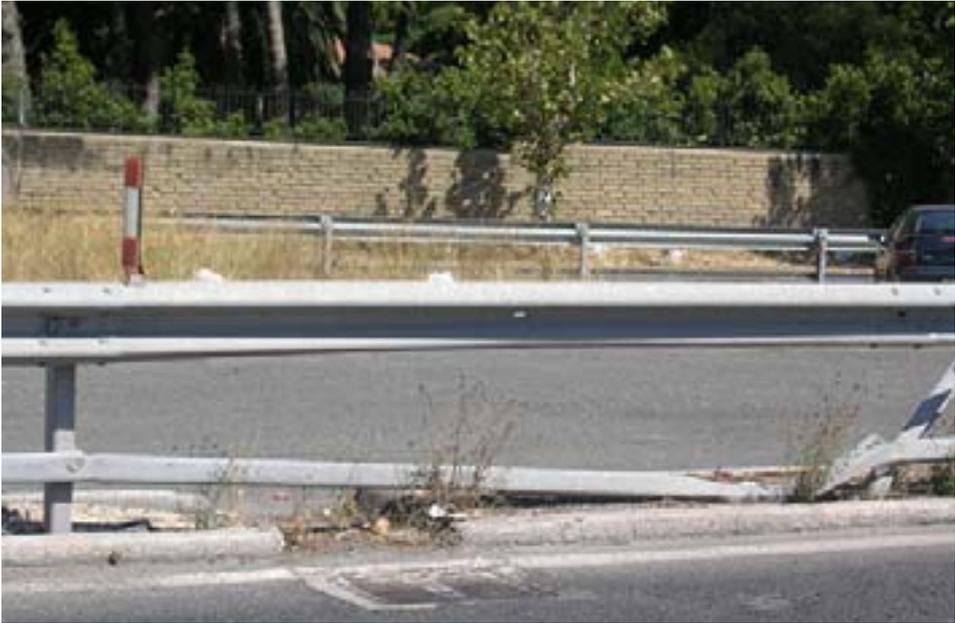
Molte barriere di sicurezza non sono state ripristinate in seguito ad incidente, o altre cause di degrado (da fig. 44 a fig. 46), e risultano pertanto inefficaci.

*Fig. 45 - Barriera per bordo laterale danneggiata*

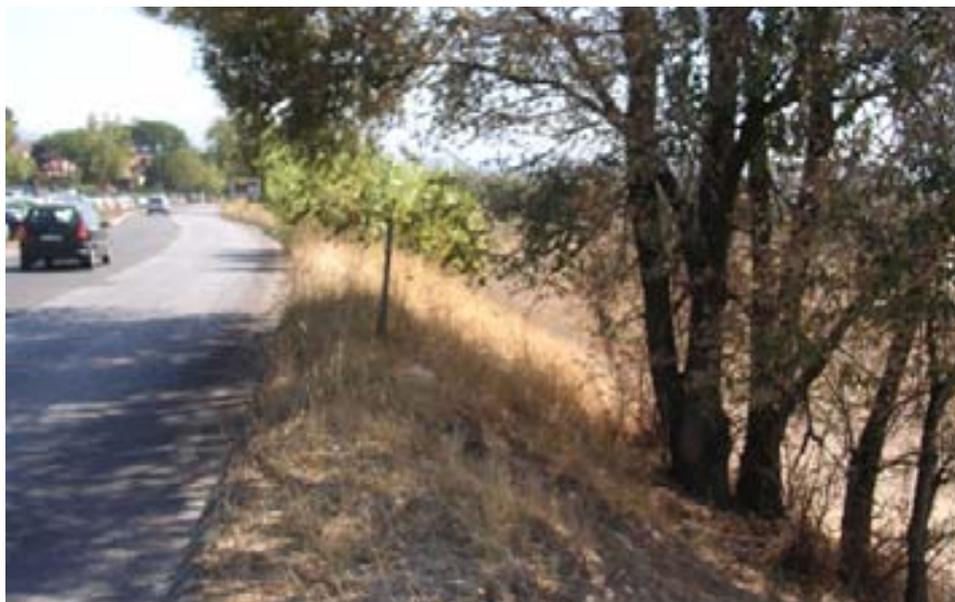
- scarpate di elevata pendenza e altezza (carreggiata sud tra il 1+200 e il km 2+600) (fig. 47);
- alberi (fig. 48);
- ostacoli in calcestruzzo.

*Fig. 47 - Scarpata non protetta*

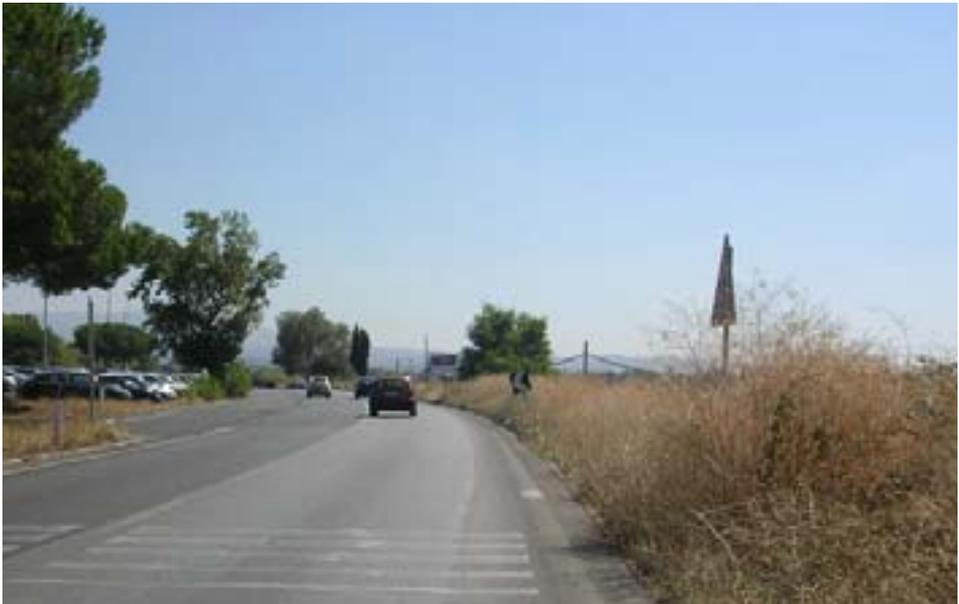
- numero e sviluppo dei delineatori insufficiente a percepire correttamente l'intero sviluppo della curva (fig. 50 e fig. 51);
- delineatori di curva stretta installati in luogo dei delineatori modulari di curva (fig. 52);
- delineatori di curva installati in modo errato (fig. 53);
- delineatori di curva installati in una sola direzione (fig. 54).

*Fig. 50 - Delineazione della curva inadeguata*

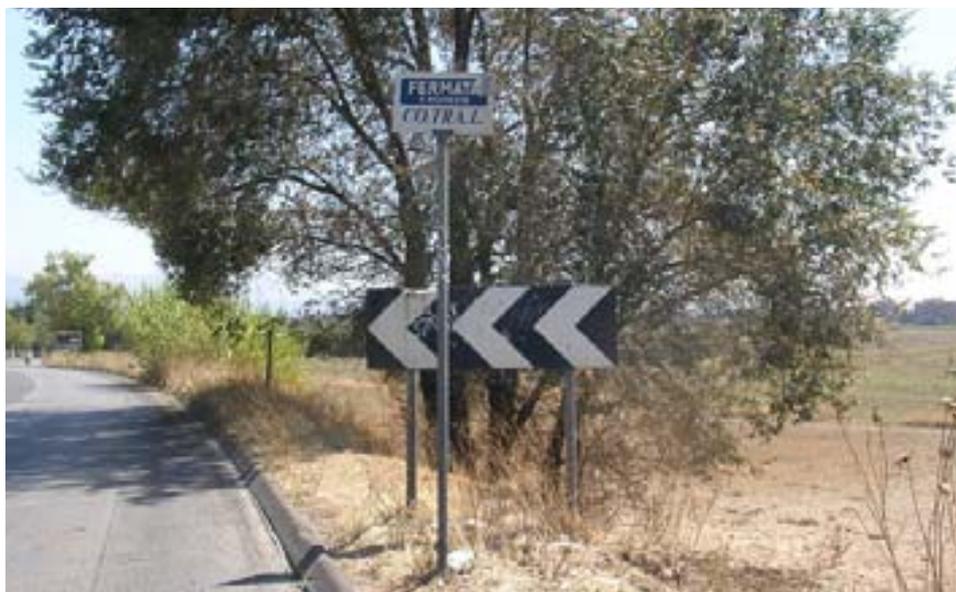
*Fig. 52 - Delineatore di curva stretta installato in luogo dei delineatori modulari di curva*

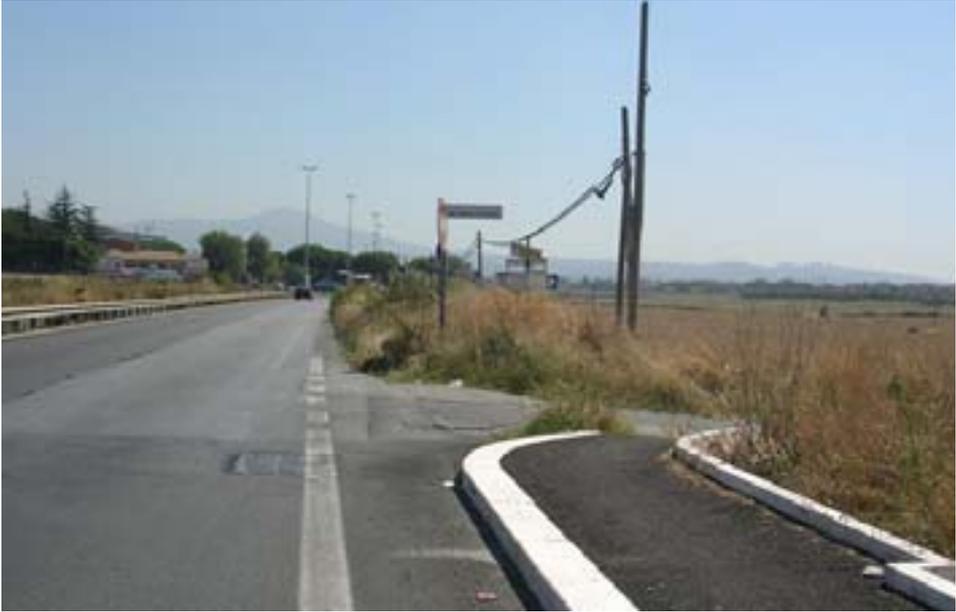
*Fig. 55 - Percorso pedonale interrotto in corrispondenza di un'intersezione*

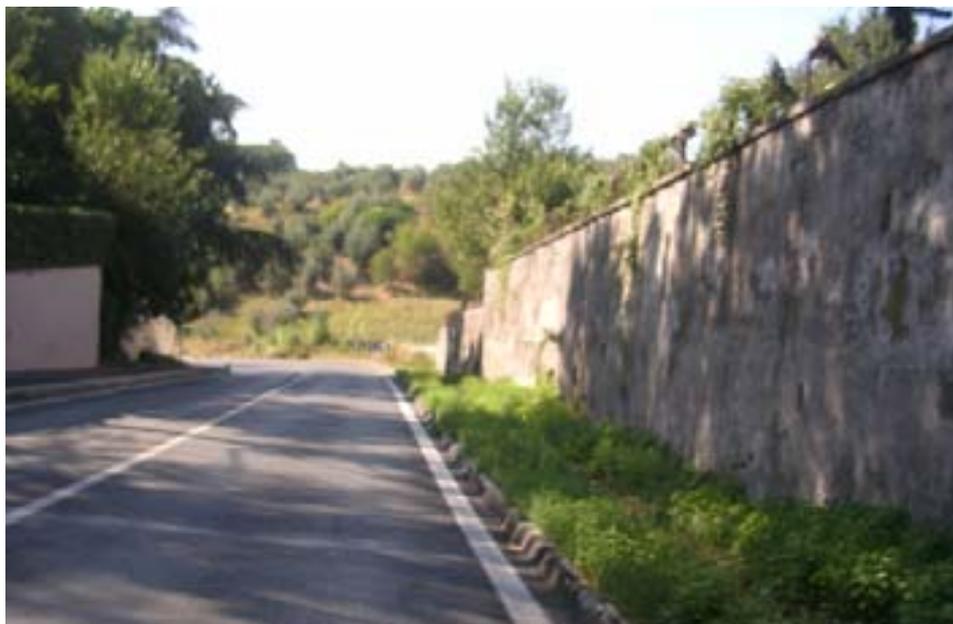
*Fig. 59 - Marciapiedi inutilizzabile*

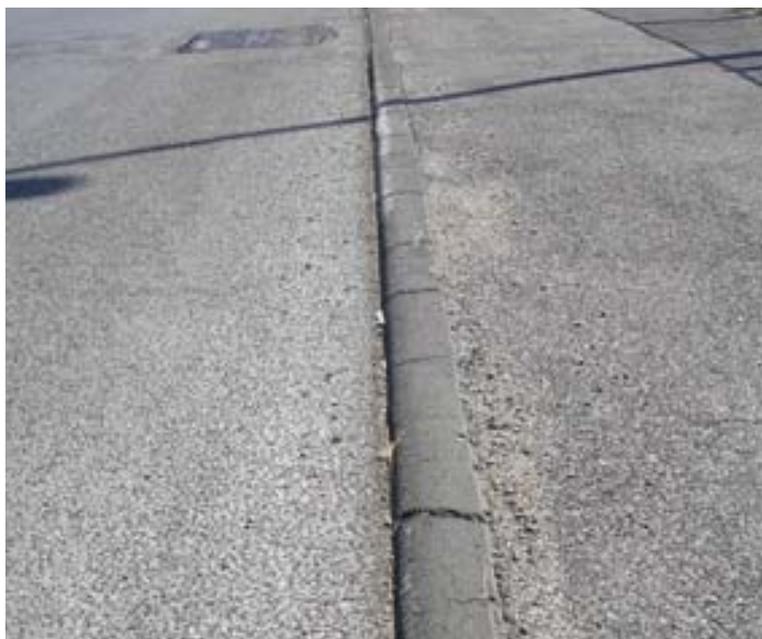
*Fig. 60 - Percorso pedonale non protetto efficacemente*

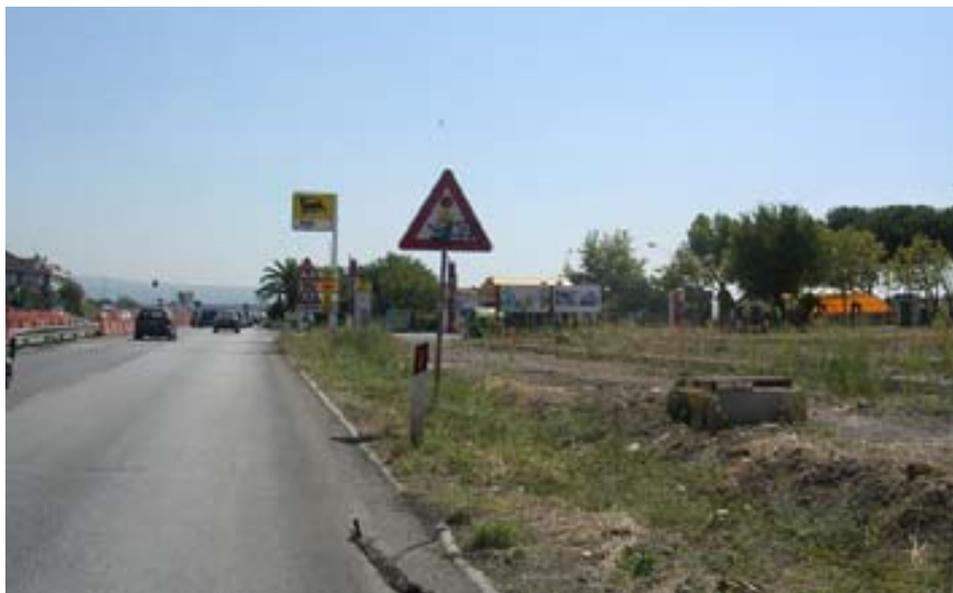
In quasi tutto il tracciato, la sezione trasversale è priva di banchine in destra di dimensioni adeguate (fig. 62).

*Fig. 62 - Banchina in destra inadeguata*

Si raccomanda di realizzare banchine in destra pavimentate di dimensione adeguata.

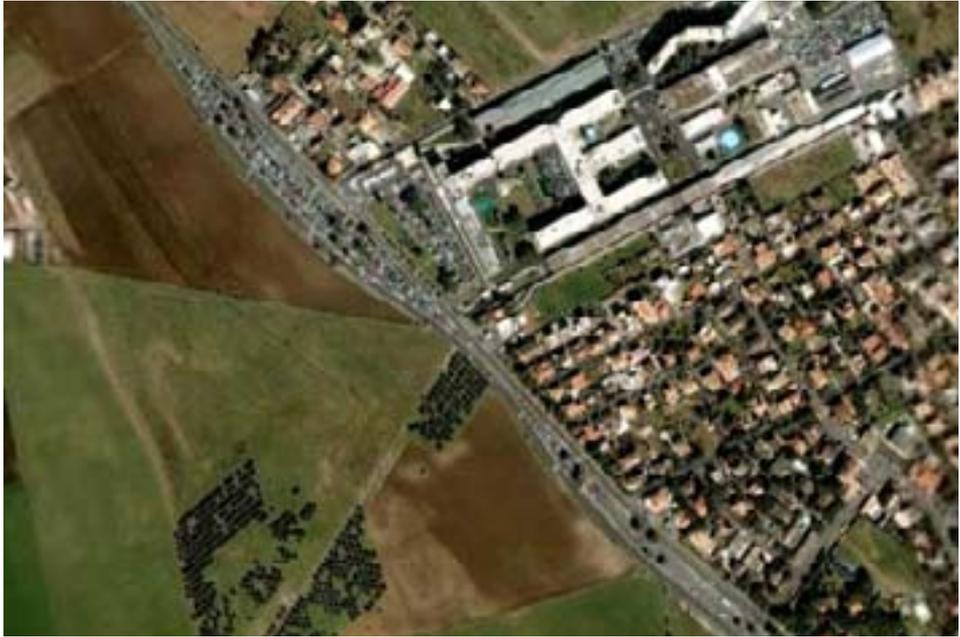
*Fig. 63 - Inquadramento generale del sito*

Le due carreggiate sono separate da un'area adibita a posteggio (fig. 63 e fig. 64). Le immissioni e le uscite dal posteggio sono localizzate in sinistra.

Si raccomanda di spostare il posteggio in modo tale da avere solo entrate e uscite concentrate in destra. Qualora ciò non risultasse praticabile si raccomanda di adeguare le corsie specializzate di ingresso e uscita e la segnaletica, sia orizzontale che verticale.

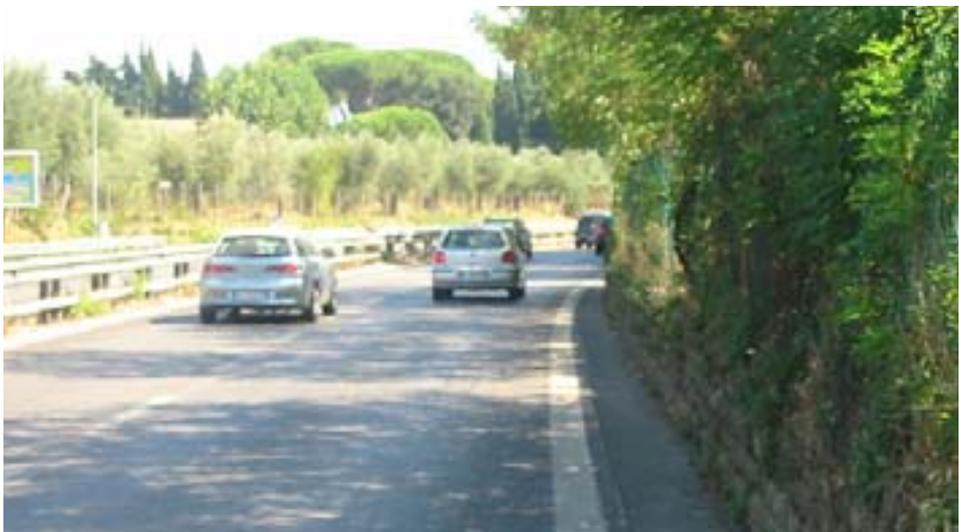
La presenza di una curva con visibilità limitata (fig. 65), pari a circa 80m, e preceduta da un dosso (fig. 66) può favorire incidenti per perdita di controllo del veicolo e tamponamento.

*Fig. 65 - Visibilità ridotta*

Si raccomanda di spostare l'accesso presente all'interno della curva. Qualora ciò non risultasse possibile, si raccomanda di migliorare la visibilità dell'accesso avendo anche cura di allargarlo e raccordarlo con l'asse principale.

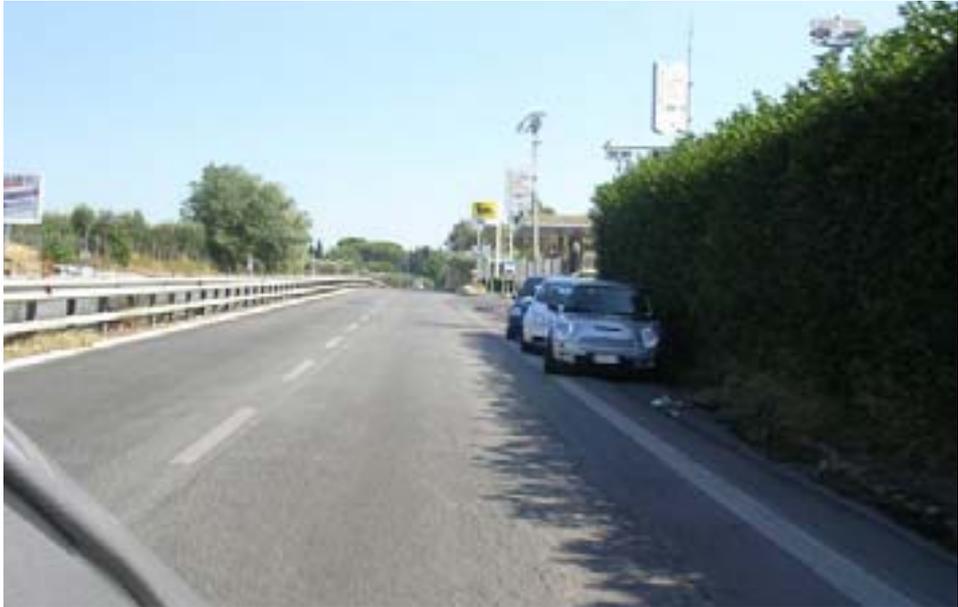
*Fig. 66 - Dosso prima della curva*

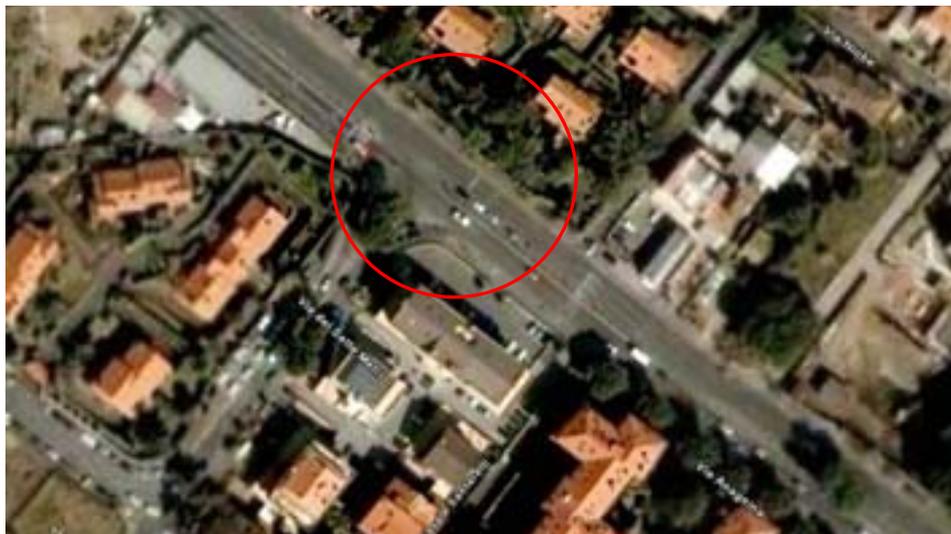
*Fig. 71 - Inquadramento del sito*

L'intersezione (fig. 71) è interessata da rilevanti volumi di traffico. Nel corso delle ispezioni si sono osservate lunghe code di veicoli, che creano disagio e stress per gli utenti fermi ai semafori. A causa delle lunghe code possono verificarsi mancati rispetti delle indicazioni semaforiche, potenzialmente pericolosi.

Si raccomanda di convertire l'intersezione lineare in rotatoria. Qualora tale intervento non risultasse attuabile, si raccomanda di adeguare la pavimentazione, la segnaletica orizzontale e la segnaletica verticale come dettagliato nel par. 4.11.

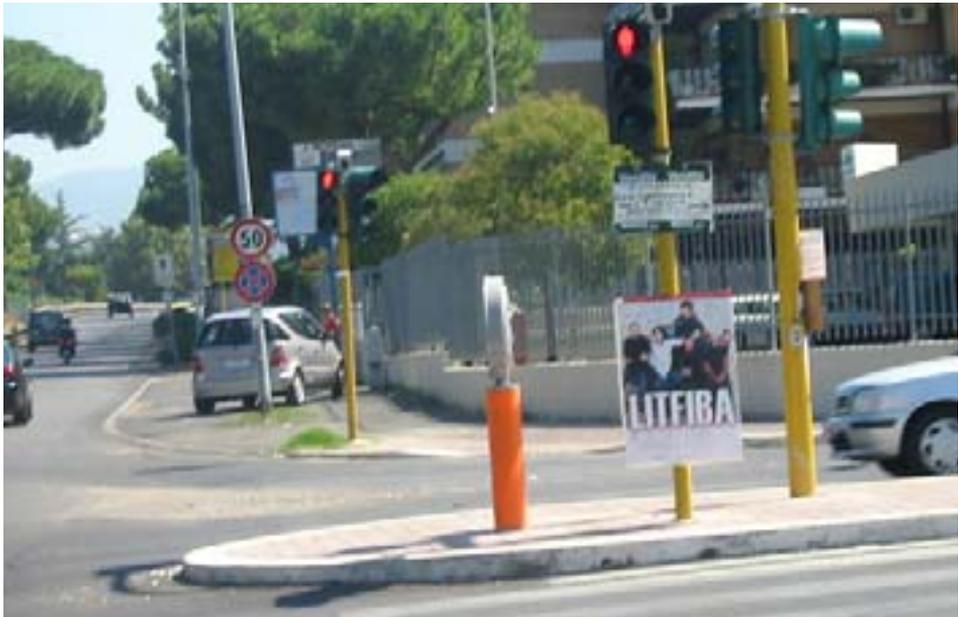
- i segnali di preselezione e di preavviso sono degradati (fig. 75) o assenti;
- i segnali di direzione sono del tutto assenti;
- i cartelli pubblicitari nell'intersezione (fig. 76) possono disturbare e distrarre i guidatori.

Fig. 76 - Pubblicità nell'intersezione

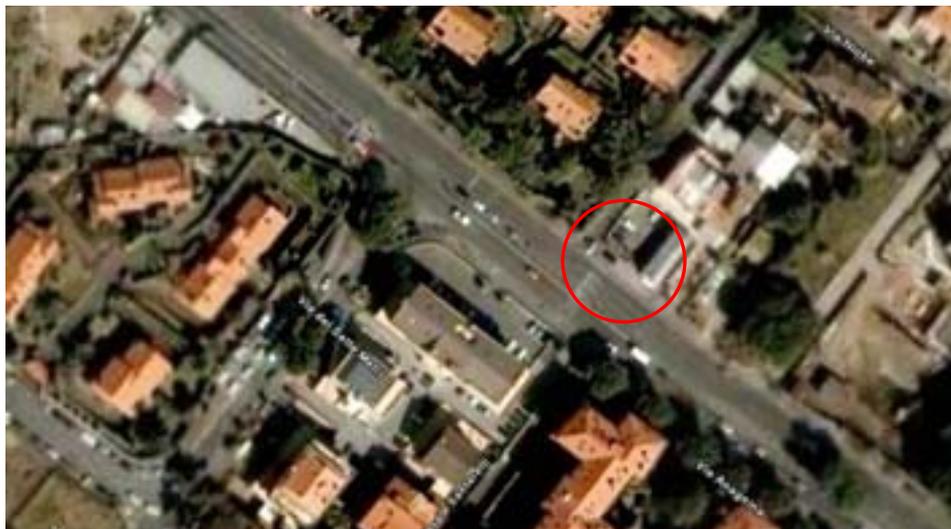
*Fig. 77 - Inquadramento del sito*

Nell'intersezione con via Niobe sono consentite solo le manovre di svolta a destra dei veicoli provenienti da via Niobe. Sebbene le manovre potenzialmente più pericolose non siano consentite, l'intersezione presenta alcuni problemi di sicurezza:

- chiudere lo spartitraffico;
- installare segnaletica orizzontale ad elevata retroriflettenza;
- adeguare la segnaletica verticale.

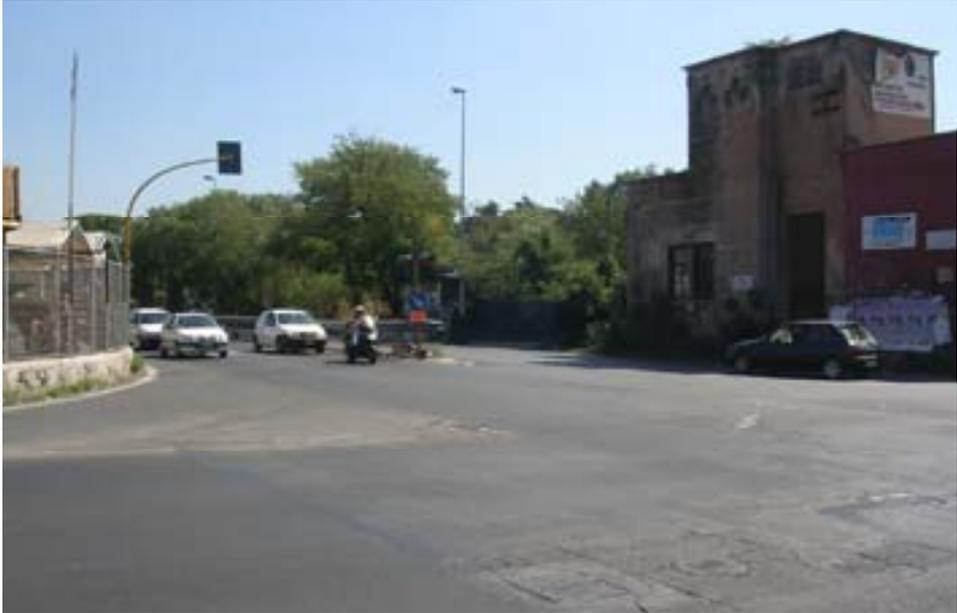
*Fig. 83 - Pavimentazione con aderenza inadeguata e irregolarità*

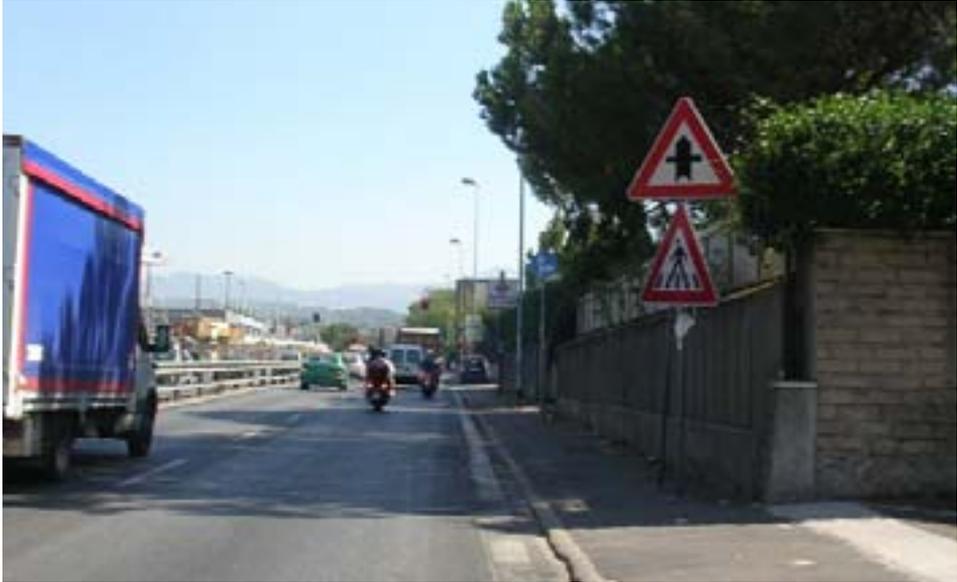
- i segnali di preselezione e di preavviso sono degradati o assenti;
- alcuni segnali sono errati e forniscono ai guidatori informazioni non corrette sul comportamento da attuare (fig. 87 e fig. 88);
- in luogo dei segnali di direzione sono presenti cartelli pubblicitari nell'intersezione (fig. 89) che possono disturbare e distrarre i guidatori.

*Fig. 87 - Segnale intersezione con diritto di precedenza (fig. II 43/a) prima di un'intersezione semaforizzata*

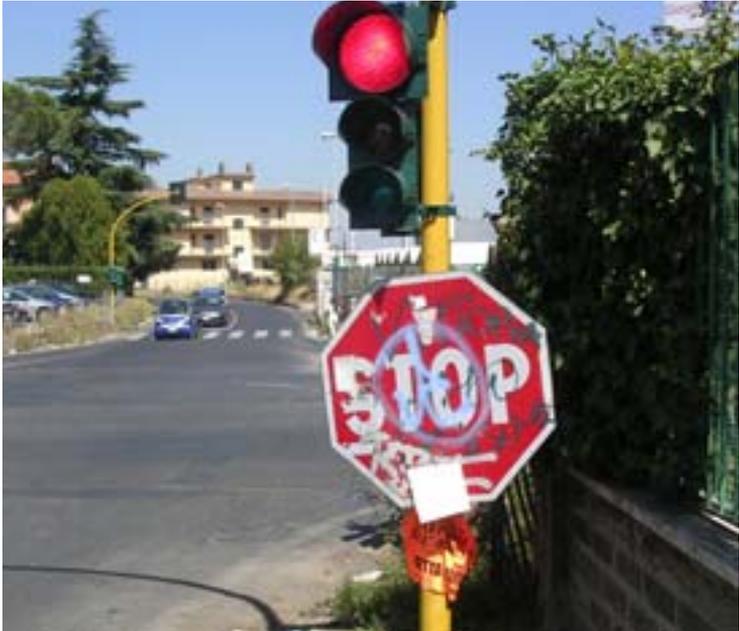
*Fig. 88 - Segnale errato*

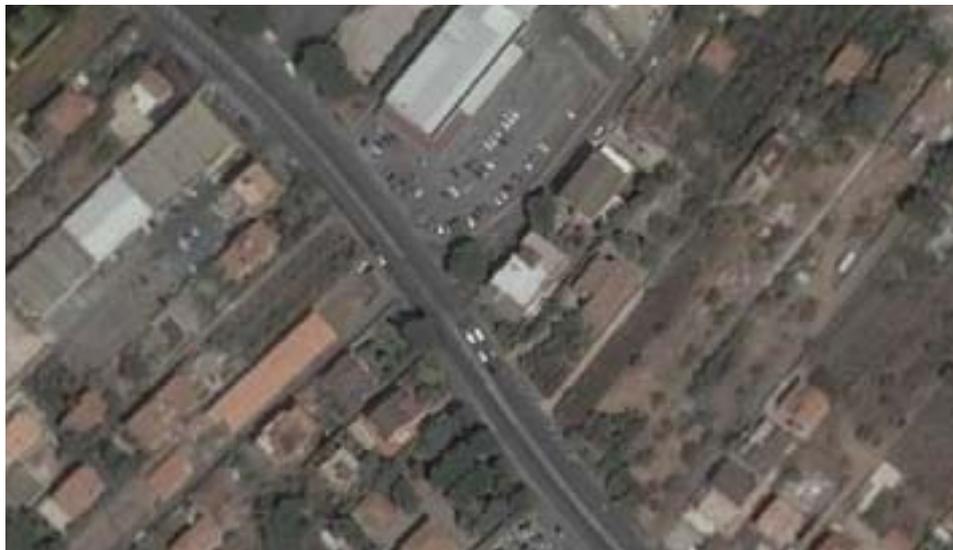
L'intersezione, regolata da semaforo, è a tre bracci (fig. 90).

*Fig. 90 - Inquadramento del sito*

Si raccomanda di spostare, allontanandolo dall'intersezione, l'accesso alle attività commerciali. Si raccomanda inoltre di adeguare la pavimentazione, la segnaletica orizzontale e la segnaletica verticale come dettagliato nel par. 4.11.

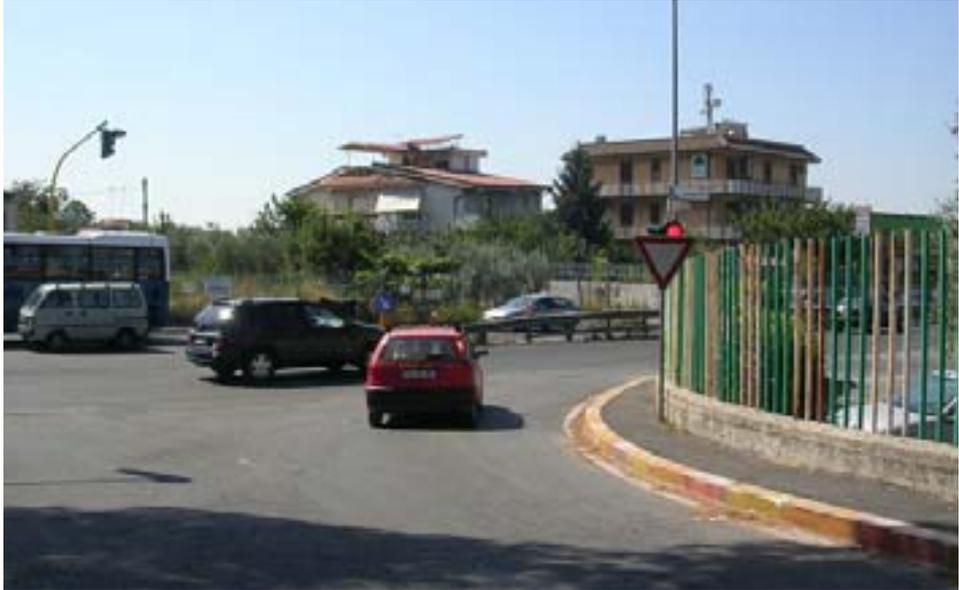
- i segnali di preselezione e di preavviso sono assenti;
- in vico Anagnina il segnale di precedenza ostacola la visibilità del semaforo (fig. 93);
- i segnali di direzione sono del tutto assenti.

*Fig. 93 - Segnale di precedenza che ostacola la visibilità del semaforo*

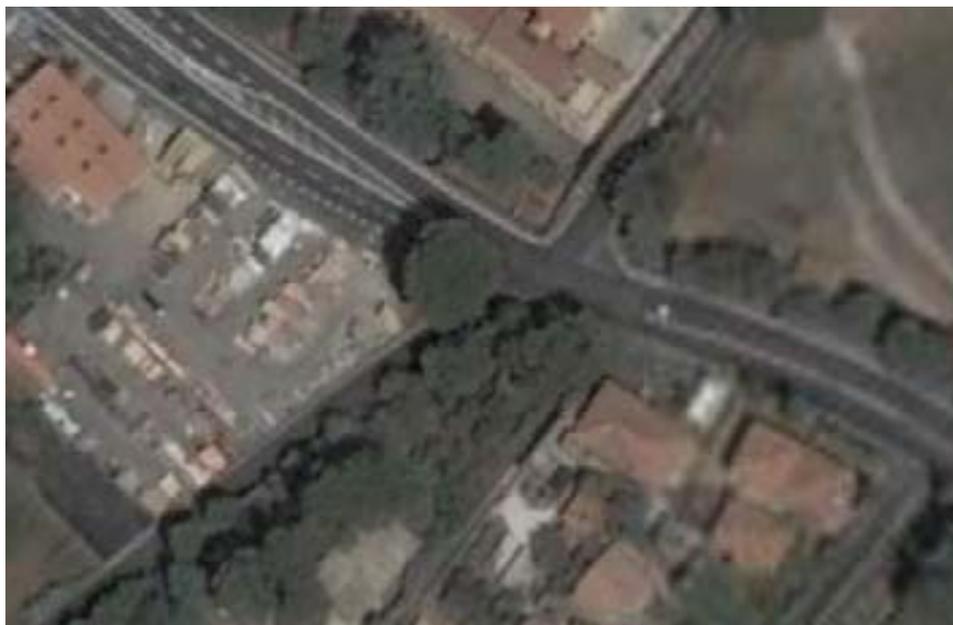
L'intersezione, regolata da semaforo, è a quattro bracci (fig. 94).

*Fig. 94 - Inquadramento del sito*

Si raccomanda di spostare, allontanandolo dall'intersezione, l'accesso alle attività commerciali. Si raccomanda inoltre di adeguare la pavimentazione, la segnaletica orizzontale e la segnaletica verticale come dettagliato nel par. 4.11.

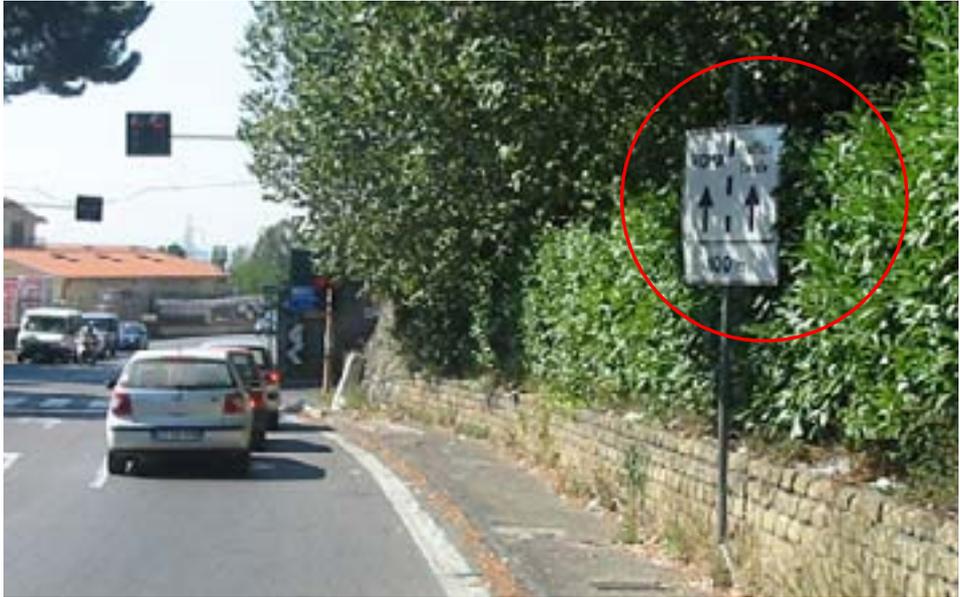
- i segnali di preselezione sulla principali hanno orientamento errato (fig. 98) o riportano indicazioni errate (fig. 99);

Fig. 99 - Segnale di preselezione errato (carreggiata nord)

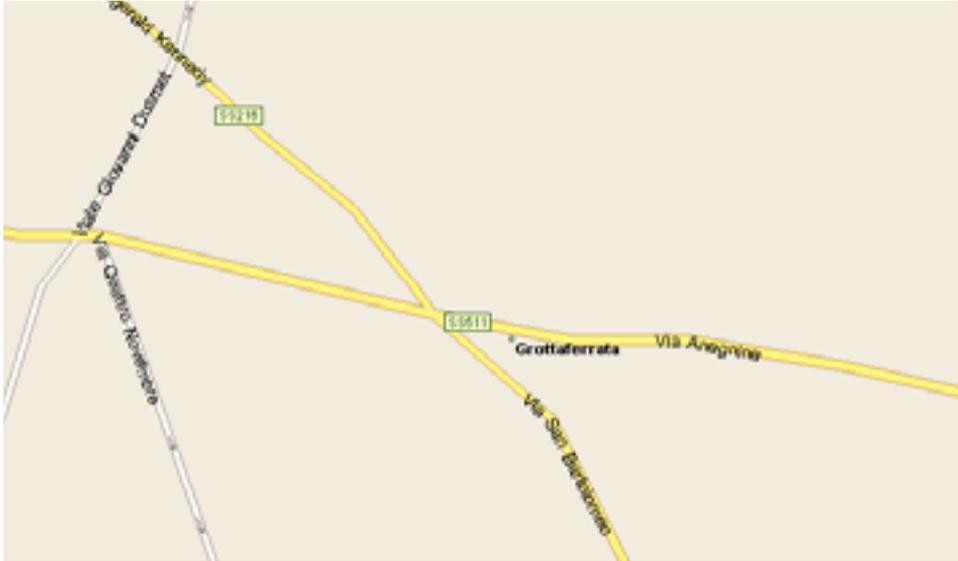
L'intersezione, regolata da semaforo, è a quattro bracci (fig. 101), di cui due con circolazione a senso unico.

Fig. 101 - Inquadramento del sito

Si raccomanda di adeguare la segnaletica orizzontale e la segnaletica verticale come dettagliato nel par. 4.11.

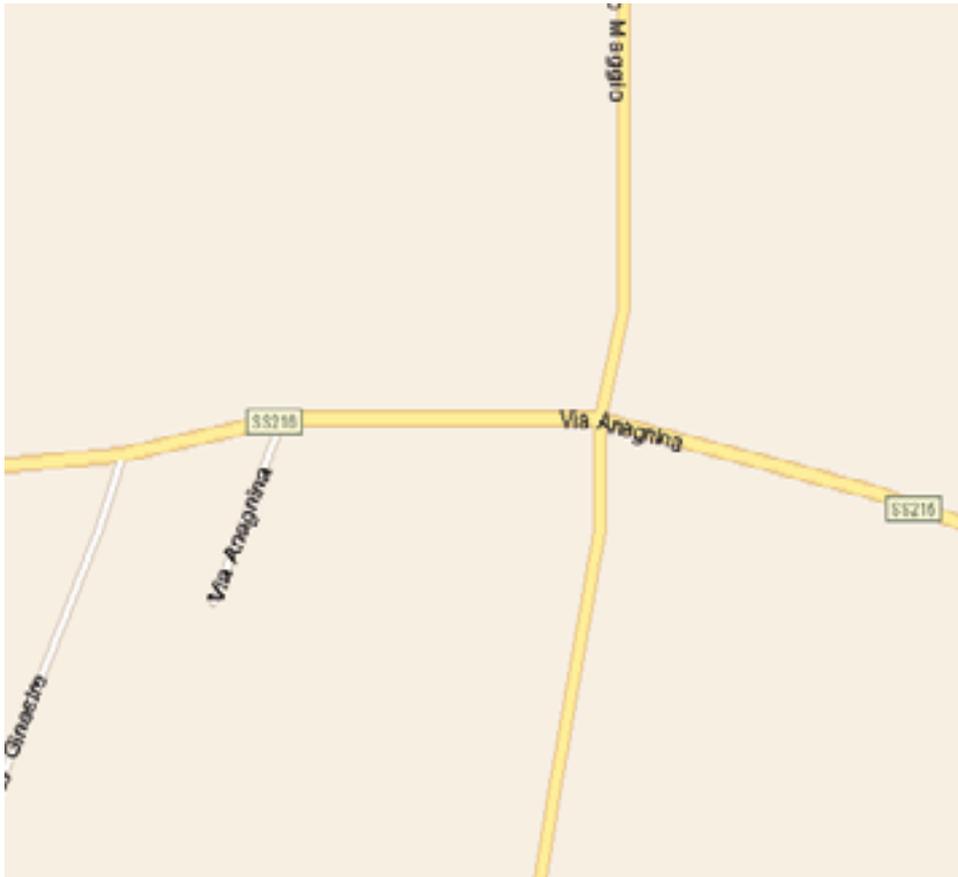
L'intersezione, regolata da semaforo e con quattro bracci (fig. 108), è interessata da rilevanti volumi di traffico. Nel corso delle ispezioni si sono osservate lunghe code di veicoli (tempo di ciclo pari a 90s), che creano disagio e stress per gli utenti fermi ai semafori. A causa delle lunghe code possono verificarsi mancati rispetti delle indicazioni semaforiche, potenzialmente pericolosi.

Fig. 108 - Inquadramento del sito

Si raccomanda di convertire l'intersezione lineare in rotatoria. Qualora la realizzazione della rotatoria non risultasse attuabile, si raccomanda di adeguare la pavimentazione, la segnaletica orizzontale e la segnaletica verticale come dettagliato nel par. 4.11.
